Guida IO4 per i professionisti

Erasmus+ UP4GREEN CONCRETO UPskill Professionals FOR sustainable renovation plans of CONCRETE buildings Rif.: 2020-1FR01-KA202-079810	
Descrizione del prodotto	IO4: Guida per i professionisti
Partner responsabile	Associazione NET, Italia
Partner coinvolti	Tutti
Stato del documento	FINALE

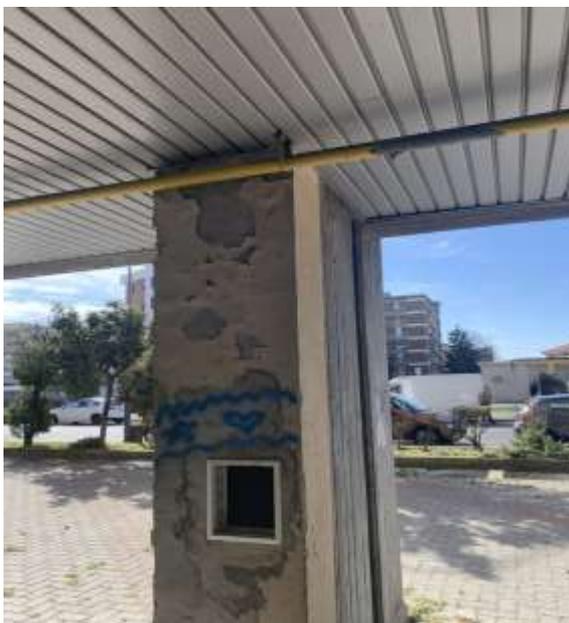
- **analisi delle patologie in:**
 - muratura: le murature di tamponamento sono vetuste ed in pessimo stato di conservazione

Immagine2: Muratura di alloggio cavedio tecnologico che evidenzia lo stato di degrado delle murature

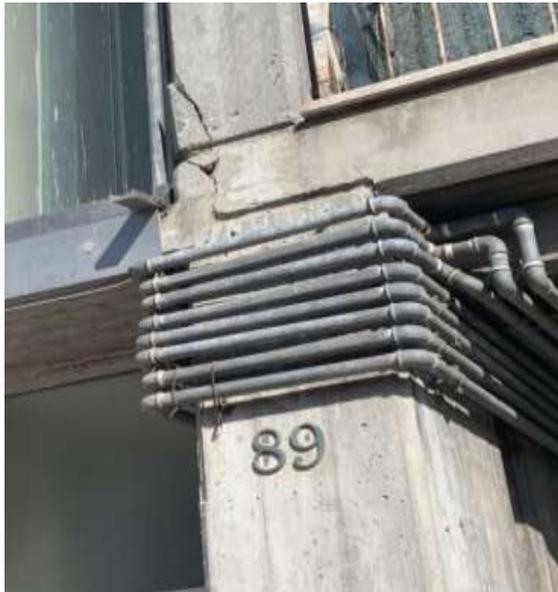
Immagine 3:

Il pilastro e la trave corrispondente evidenziano una fessurazione dovuta a sforzo di compressione su una miscela non congrua di calcestruzzo

- Riempimento di fessure stabilizzate
- Iniezione di resina
- Rinforzo con polimeri fibrorinforzati

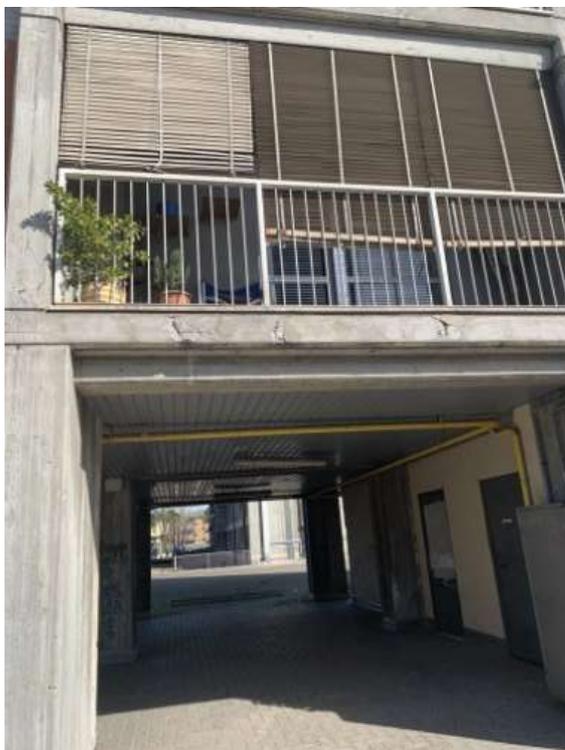
Immagine 4:

*La trave evidenzia la carenza di copriferro ed i ferri scoperti
Il pilastro evidenzia una miscela di calcestruzzo non conforme agli standard, motivo di evidenti crepe*

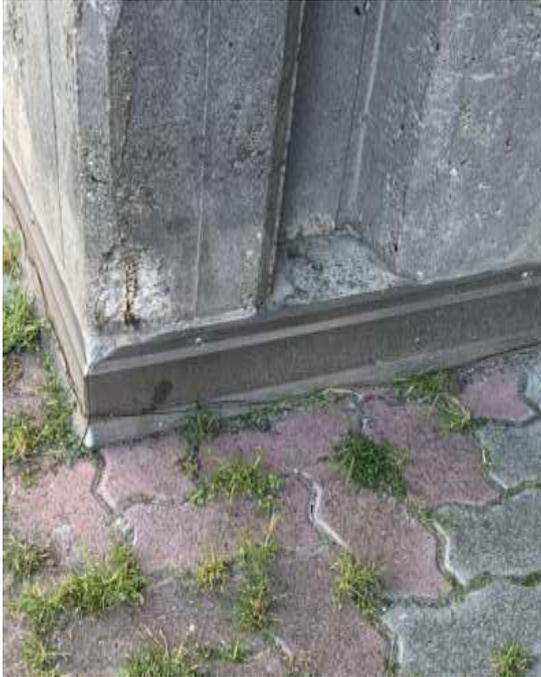
*Immagine 5:
Il pilastro evidenzia distacchi dovuti
ad uno spessore troppo esiguo di
copriferro, con conseguente
esplosione del ferro*

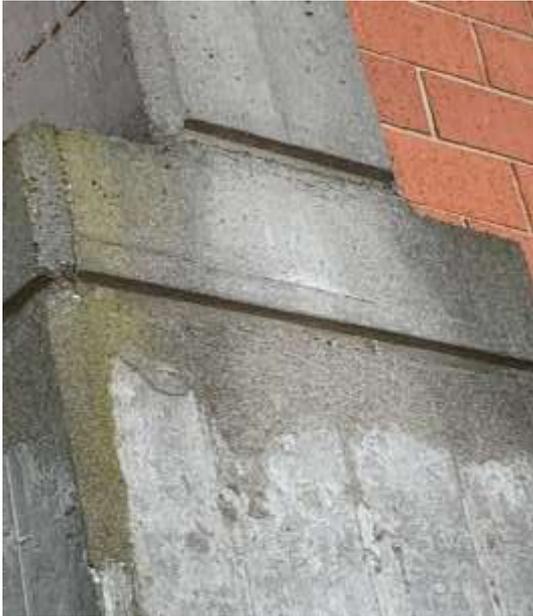
*Immagine 6:
Umidità dovuta agli agenti atmosferici*

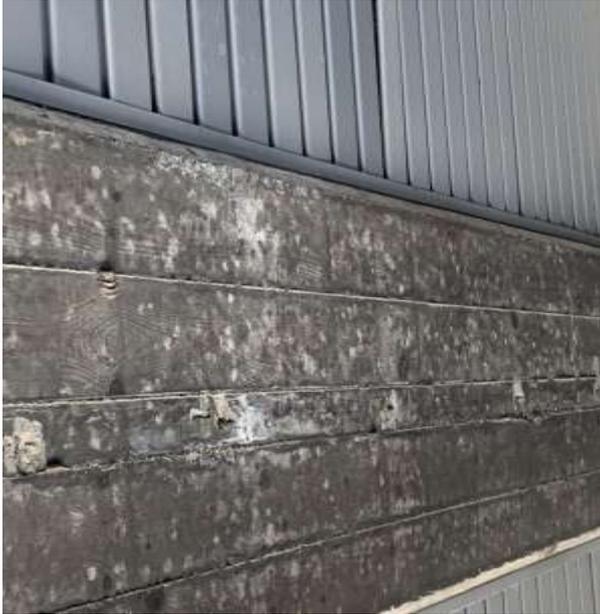
Immagine 5:

L'umidità attacca le strutture portanti creando ponti termici laddove c'è cambio di materiale/struttura, portando conseguenze igrometriche negli appartamenti

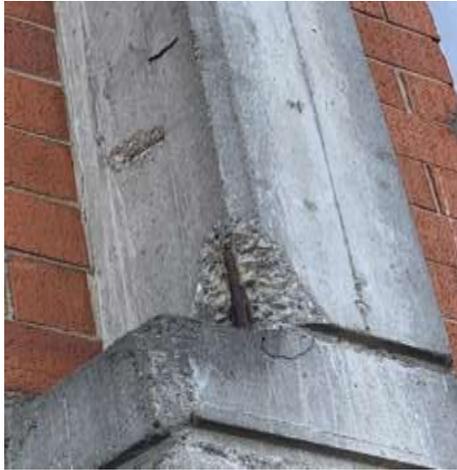
Immagine 6:

Il pilastro evidenzia distacchi del calcestruzzo dovuti ad usura, nella zona più sollecitata dal carico, nella parte interna si notano nidi di ghiaia dovuti ad una miscela inadeguata

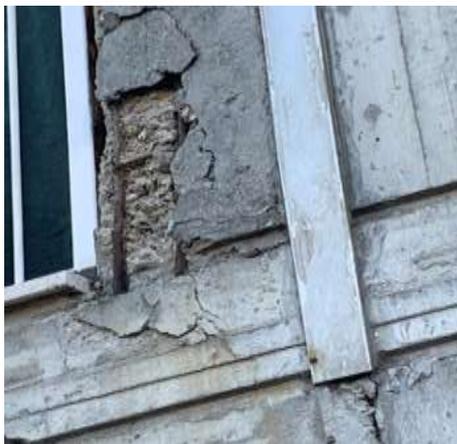
Immagine 7:

Il pilastro presenta distacchi di calcestruzzo dovuti ad uno spessore di copriferro inadeguato, con conseguente esplosione dei ferri, nella parte interna si notano nidi di ghiaia dovuti ad una miscela inadeguata

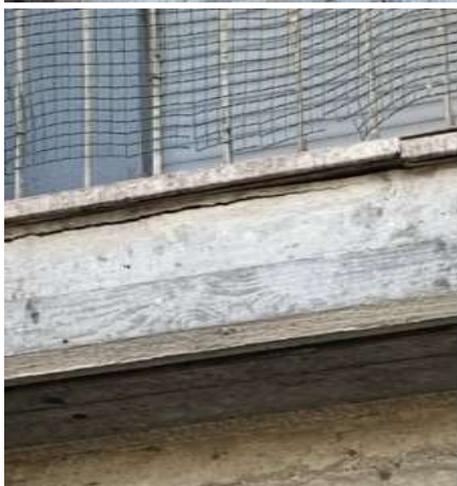
Immagine 8:

I travi si scollano dai rivestimenti dei terrazzo per ponte termico

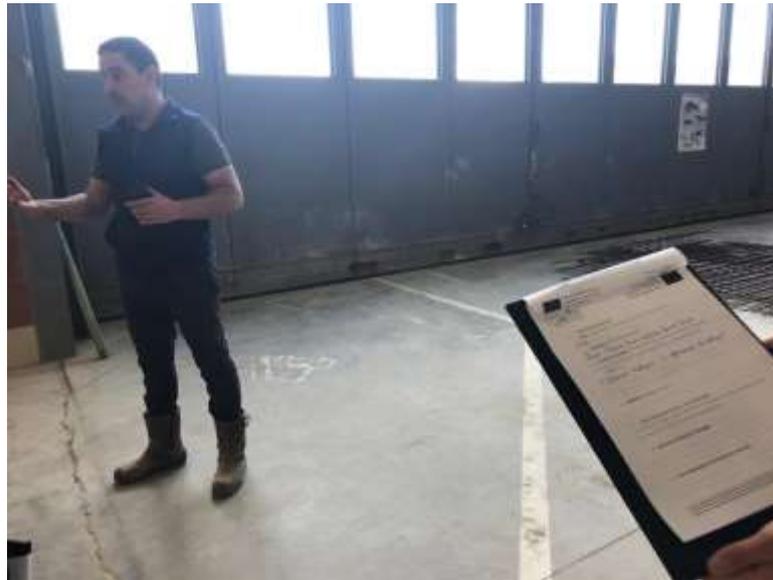
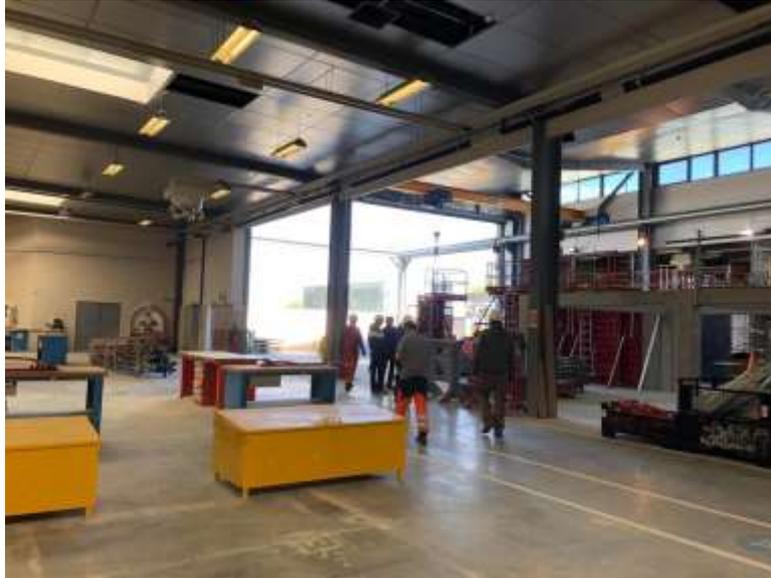
Immagini 2 e 3: Spiegazioni delle possibili patologie al polo tecnico di ingegneria civile

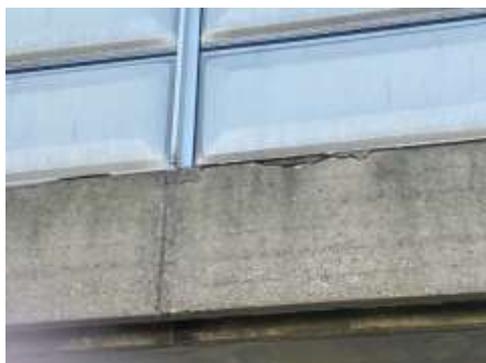
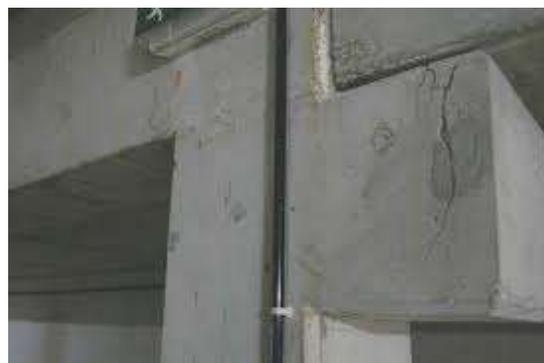
- **analisi delle patologie in:**
 - muratura: numerose fessure estetiche ma anche profonde. Molte armature sono esposte e ossidate a causa del cattivo rivestimento e della reazione della muratura alla salsedine dell'ambiente, essendo in riva al mare.

- **riparazione di acciaio, cemento armato e rivestimento superficiale:**
 - Applicazione di un prodotto protettivo sull'armatura esposta e sulla malta di riparazione del calcestruzzo. (Esempio di prodotto = "Sikagard 706 Thixo").
- **riparazione di giunti in muratura:**
 - Riempimento di fessure stabilizzate.

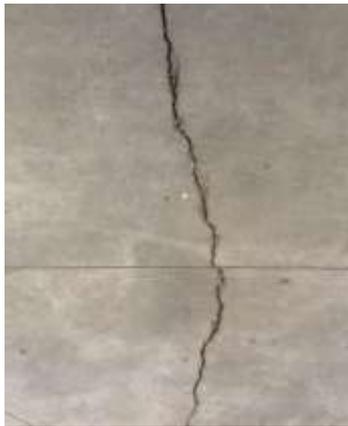
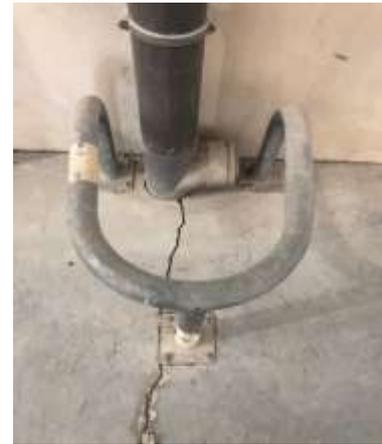
- calcestruzzo: numerose fessure estetiche e microfessure ma anche profonde a partire da molti elementi strutturali come fondazioni, solette e colonne

- Malta di riparazione fibrorinforzata in fessure stabilizzate con agente legante precedentemente applicato (" SikalateX ").
- **passivazione della ruggine nella struttura metallica:**
- Applicazione di un composto indurente, di un'iniezione di resina o di una malta di riparazione; membrana protettiva in fibra.
- **modifica dell'isolamento in base alla situazione (interno o esterno):**
- Isolamento termico dall'esterno (rivestimento o intonaco) per evitare che il freddo entri nell'edificio e per mantenere l'intera superficie delle aule.

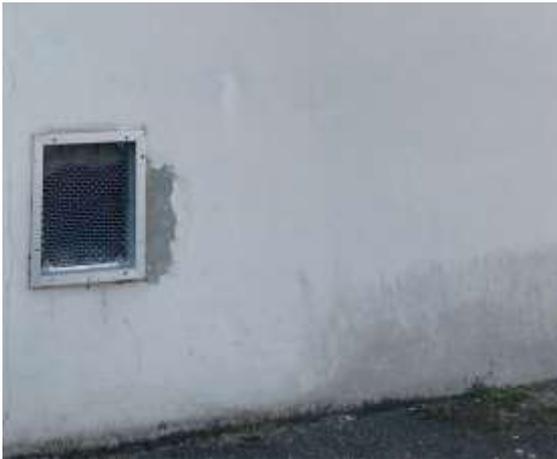
- umidità: Molti problemi di umidità dovuti alla risalita capillare o a problemi di impermeabilizzazione.

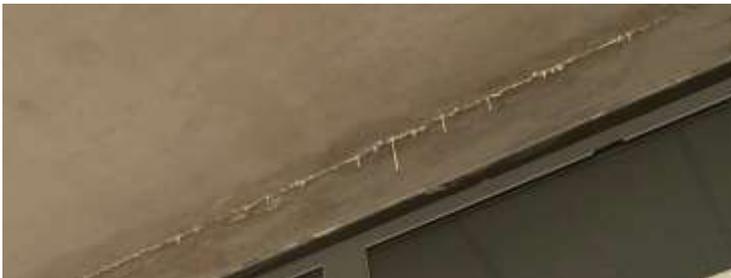
- Igrometria: Numerose macchie di muffa e salnitro sui soffitti e sulle giunzioni degli infissi.

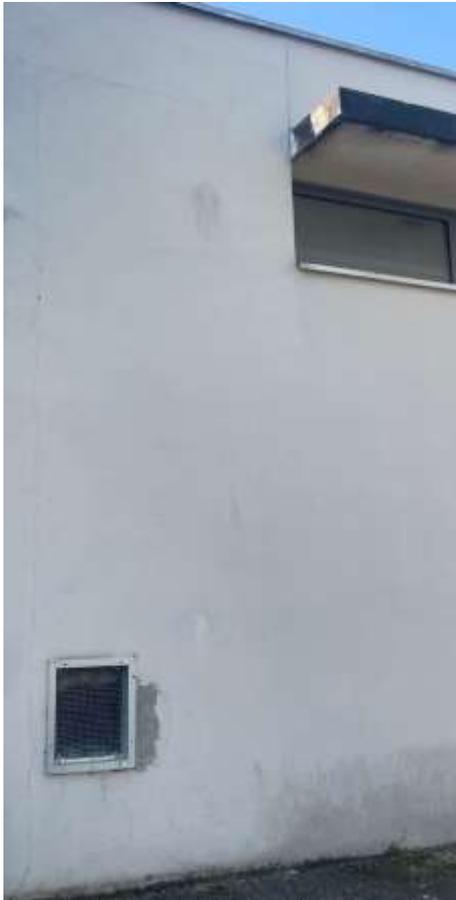
- evoluzione delle crepe e microfessure: Nonostante le riparazioni temporanee, molte fessure si sono allargate e hanno provocato ulteriori crepe. Molti raccordi stanno diventando visibili.

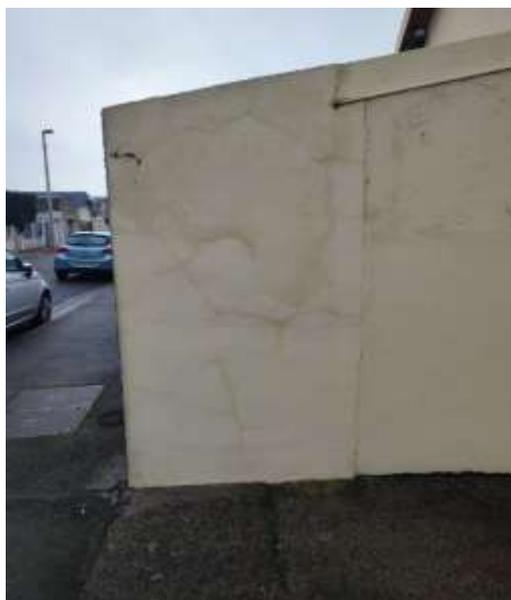
- **analisi delle patologie in:**
 - muratura: Numerose crepe estetiche ma anche profonde, in particolare dovute alla reazione della muratura alla salsedine dell'ambiente, al fatto di trovarsi in riva al mare e ai movimenti del terreno, o anche a fondazioni sicuramente inadeguate.

- **riparazione di giunti in muratura:**
 - riempimento di fessure stabilizzate con malta fibro-rinforzata o sigillante.

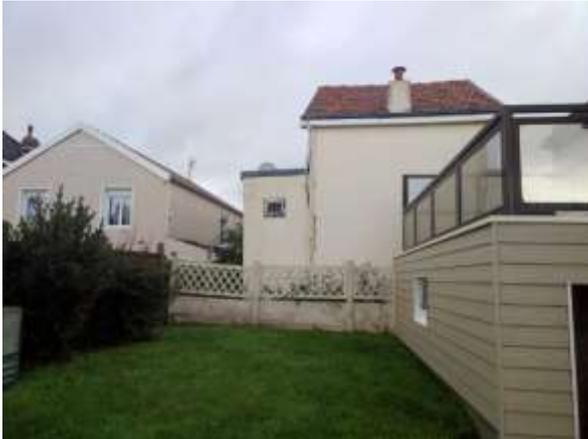
- calcestruzzo: numerose crepe estetiche ma anche profonde a partire da molti elementi strutturali come fondazioni, solette e architravi.

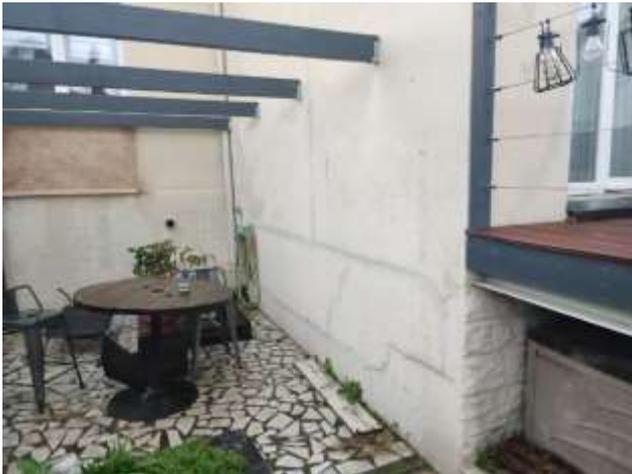
- umidità: molti problemi dovuti alla risalita capillare o a una cattiva impermeabilizzazione.

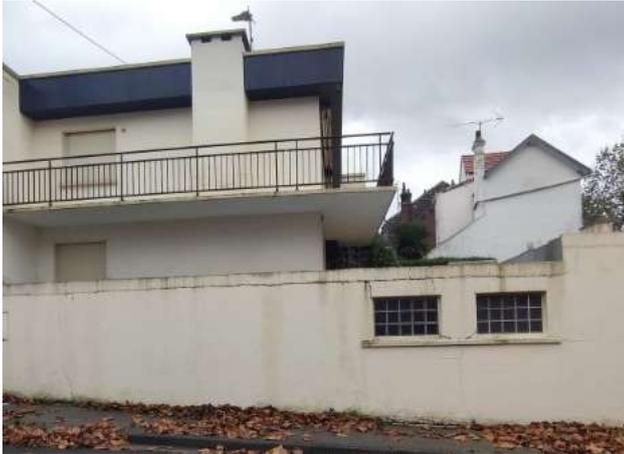
- evoluzione delle crepe e microfessure: Nonostante le riparazioni temporanee, molte fessure si sono allargate e hanno provocato ulteriori crepe.

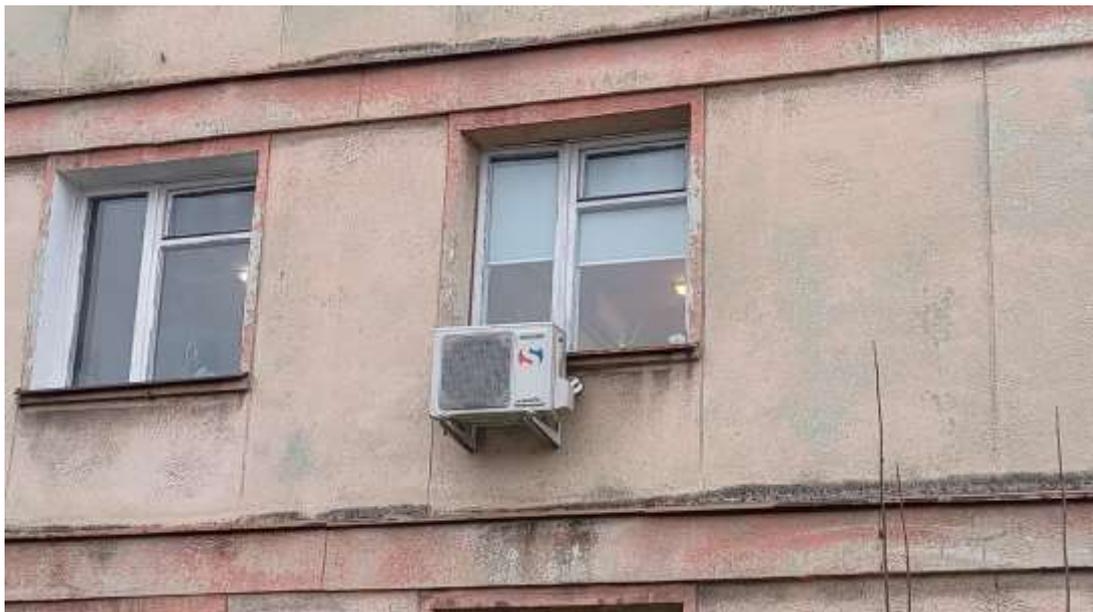
seminterrato. Non c'è un sistema di aria condizionata centralizzato e solo pochi appartamenti hanno i propri dispositivi di aria condizionata (vedi foto). L'edificio è privo di installazioni di sicurezza operative vitali, ad esempio un sistema antincendio.

Foto 2. Dispositivo di climatizzazione individuale (tipo split)

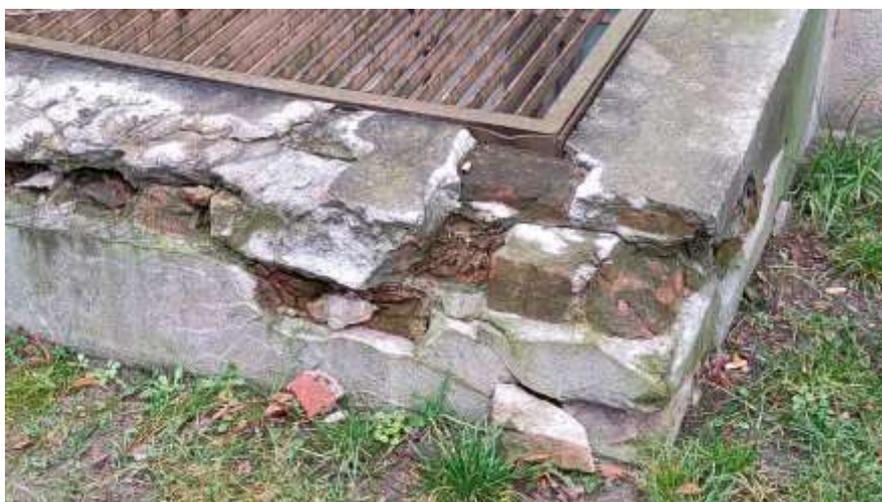
Foto 3. Degrado della struttura delle finestre del seminterrato a causa di infiltrazioni d'acqua e forza meccanica

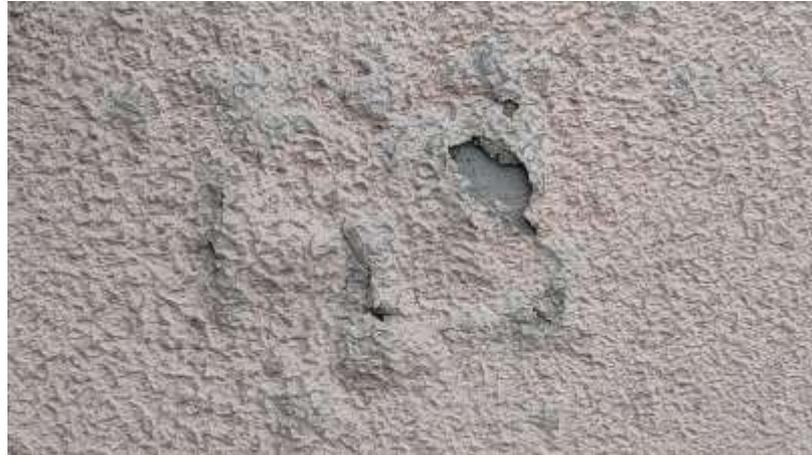
Foto 4. Pareti esterne che evidenziano lo stato di degrado dell'intonaco dovuto allo strato sottile e all'umidità

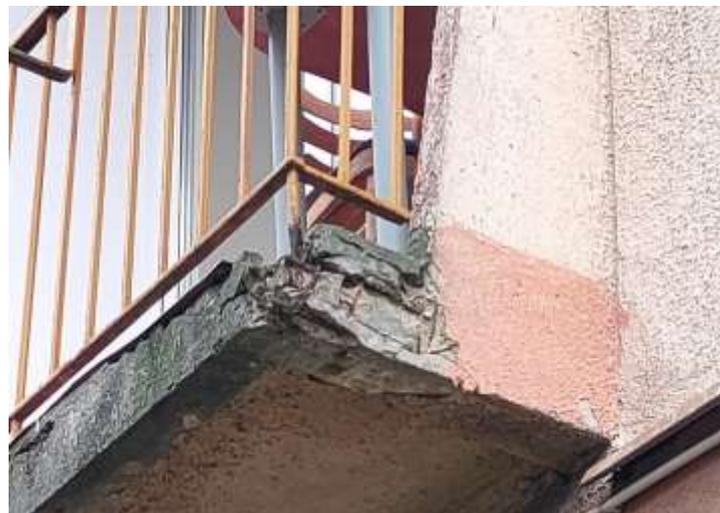
Foto 5. Balconi che presentano crepe e distacchi oltre a ferri di armatura a vista e arrugginiti

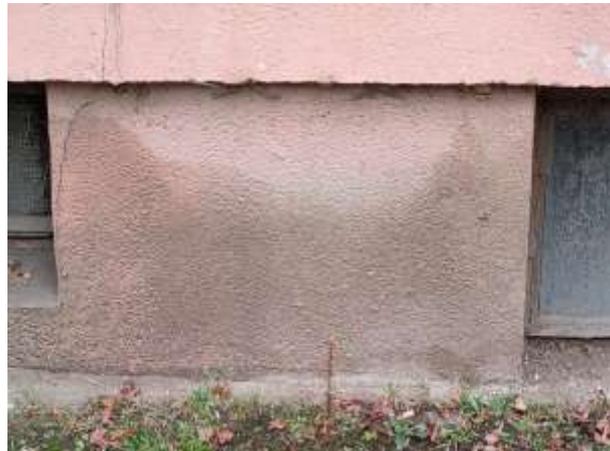
Foto 6. Il muro di fondazione in calcestruzzo presenta evidenti segni di presenza di umidità di risalita

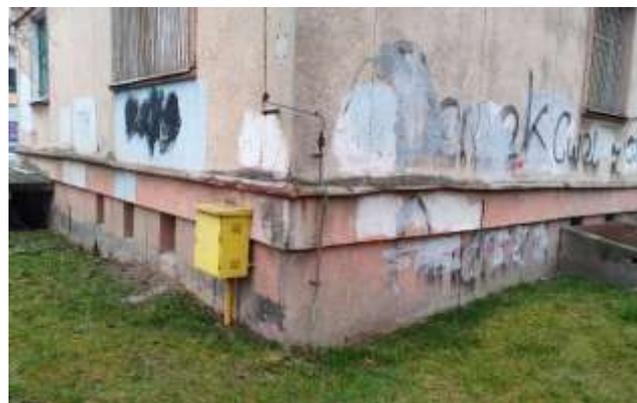
Foto 7. Mancanza di isolamento esterno e danni alle scossaline in lamiera, con conseguenti problemi di umidità all'interno e all'esterno dell'edificio

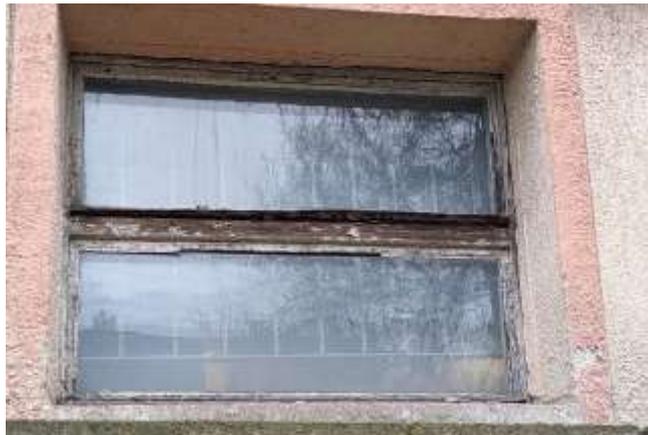
Foto 8. Una vecchia finestra in pessime condizioni, con vernice scrostata e danni alle scossaline metalliche, tutto dovuto alla mancanza di una regolare e corretta manutenzione

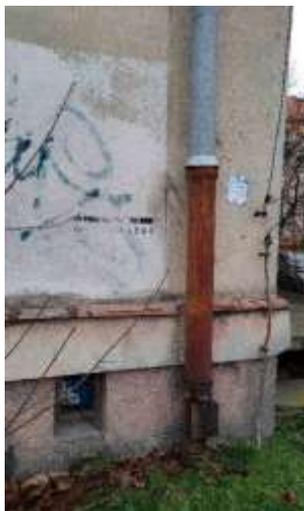
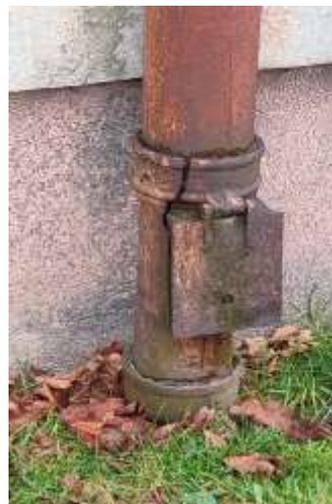
*Foto 9-10-
Danneggiamento di una
gronddaia a causa del
gelo o della forza
meccanica, con
conseguente aumento
della penetrazione
dell'acqua nelle pareti di
fondazione e, a sua volta,
aumento dell'umidità.*

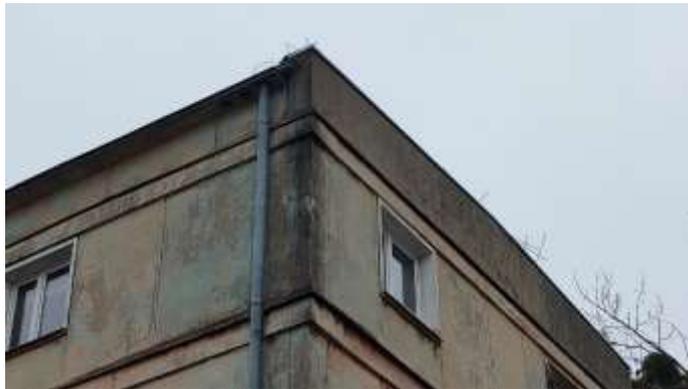
Foto 11. Umidità dovuta agli agenti atmosferici e danni alle scossaline del tetto.

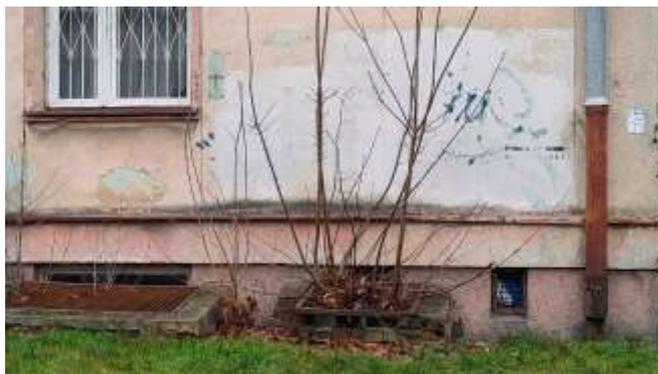
Foto 12. Alberi e cespugli spontanei che distruggono le strutture delle finestre del seminterrato in mattoni e consentono la penetrazione dell'acqua nelle pareti.

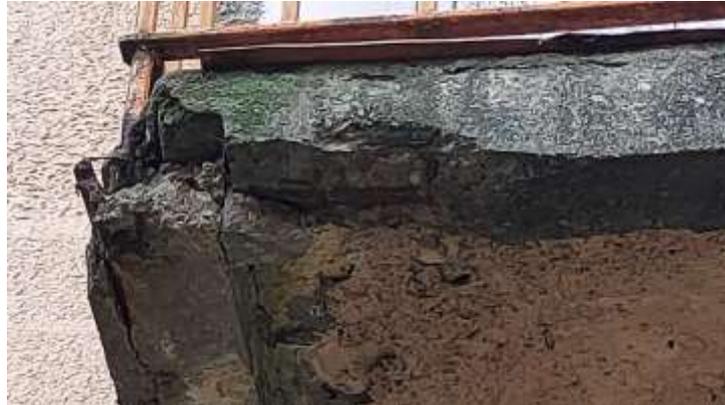
Foto 13. Il balcone presenta evidenti distacchi di calcestruzzo dovuti all'usura e scossaline metalliche danneggiate, per lo più soggette a infiltrazioni d'acqua; nidi di ghiaia a causa della miscela inadeguata.

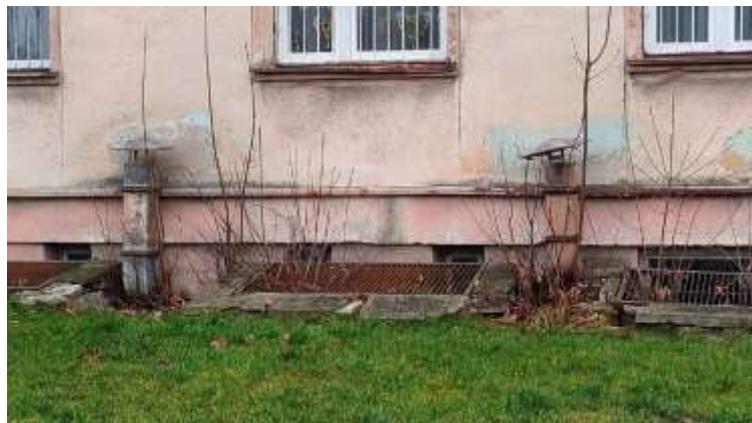
Foto 14. Il sistema di ventilazione è obsoleto e richiede revisione e sostituzione.
