## IO4 juhend professionaalidele

Erasmus+ UP4GREEN CONCRETE – kutseoskuste täiendamine  
BETOONHOONETE jätkusuutliku renoveerimise kavandamiseks

## UP4C JUHTUMIANALÜÜS

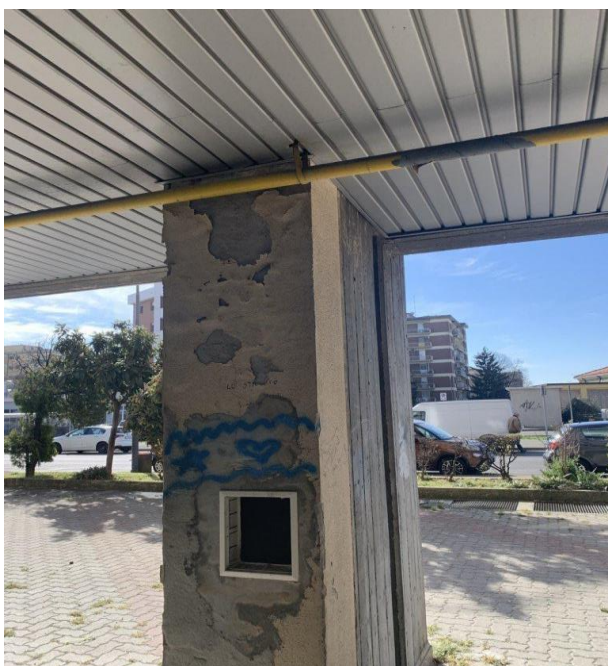
- **patoloogiate analüüs:**
  - müüritis: täiteseinad on vanad ja halvasti säilinud

*Pilt 2: Tehnoloogilise õõnsuse majutuse müüritise näitamine müüritise lagunemine seisukord*

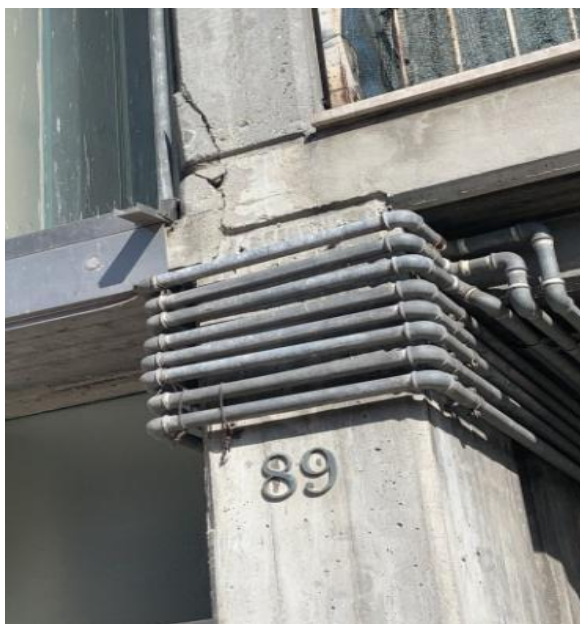
*Pilt 3:*

*Sambal ja vastaval talal on survest tingitud pragunemine, kahjustus (pragu, murdumine) on põhjustatud ebasobivast betoonisegust tulenevalt.*

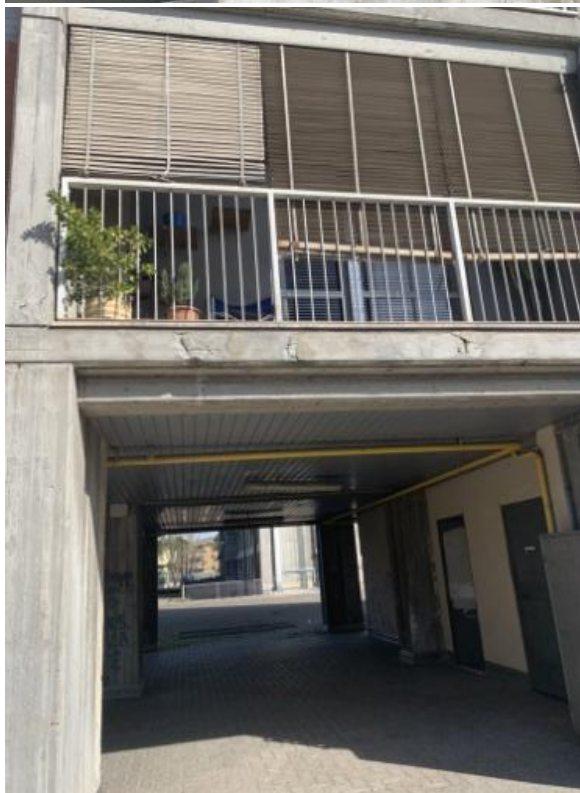
*Pilt 4:*

*Tala seisukord näitab katte puudumistest tingituna paljastunud armatuurvardaid Sambas probleeme tekitavate pragude põhjuseks on nõuetele mittevastav betoonisegu kasutus.*

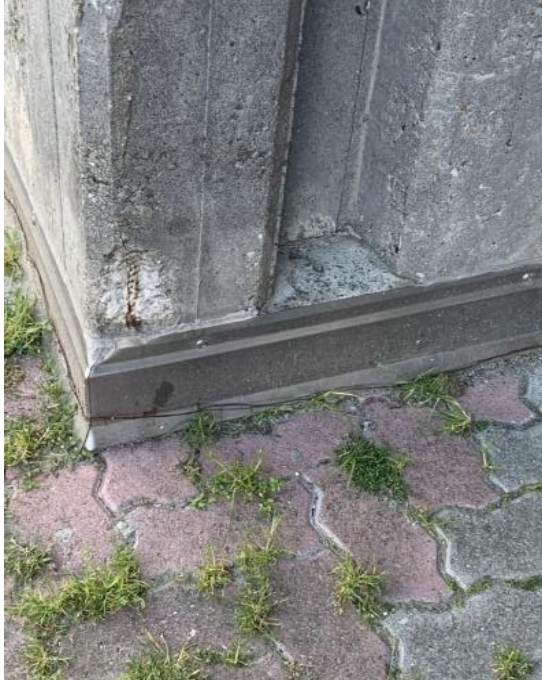
*Pilt 5:*

*Paljatanud armatuurvarras  
sambas väljendab, et  
püstsarruste ja keskkonna  
vaheline segu kaitsekiht on  
õhem, kui norm seda ette  
näeb, mis põhjustab  
armatuuri korrosiooni  
tagajärjel betooni eraldumist.*

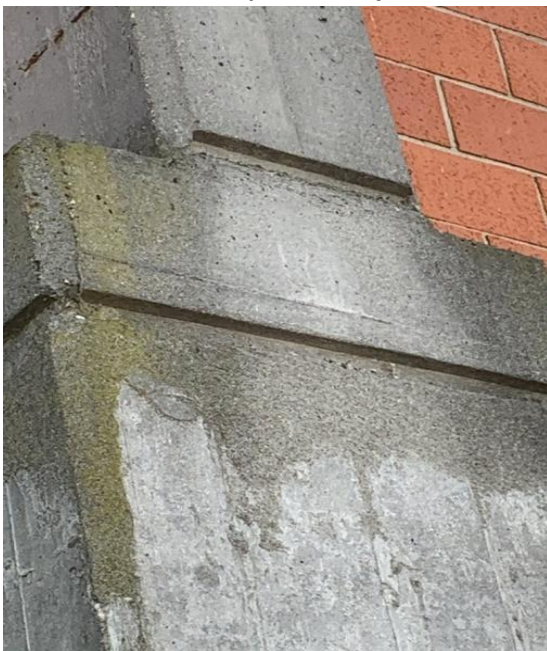
*Pilt 6:  
Ilmastikust tingitud märgumine*

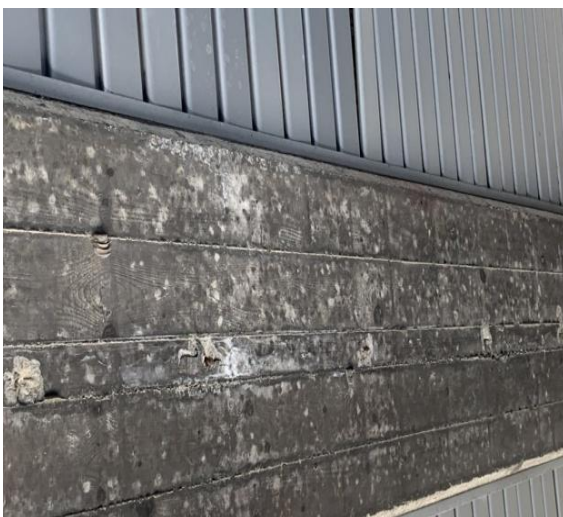
*Pilt 7:  
Niiskus ründab kandevõimet  
konstruktsioonid, luues  
soojussildu  
kus toimub muutus  
materjal/struktuur, mis viib  
Hügromeetrilised tagajärjed  
korterites*

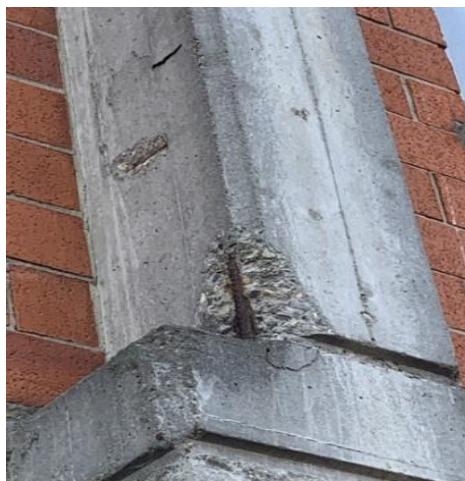
*Pilt 7:*

*Samba seisund väljendab selgelt survest ajas tekkinud segu eraldumist armatuuride pinnalt. Suurimates survetsoonides on segu eraldumisel näha ka ebasobiliku segu kasutusest tingitud killustiku pesade avanemist.*

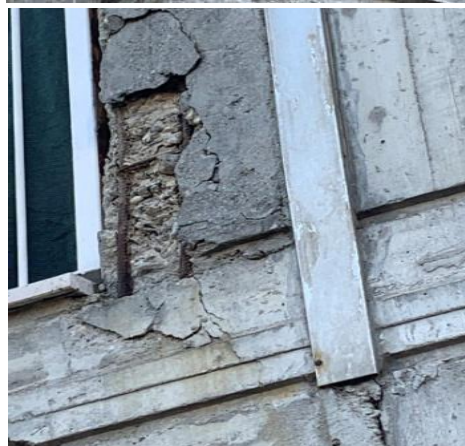
*Pilt 8:*

*Sammas näitab betooni kattekihi vähest paksuse olemasolu, tulenevalt sellest on tekkinud betooni eraldumine ja armatuurvarraste korrosioon ja paisumine, sobimatu betooni kasutust tõestab killustikupesade paljastumine.*

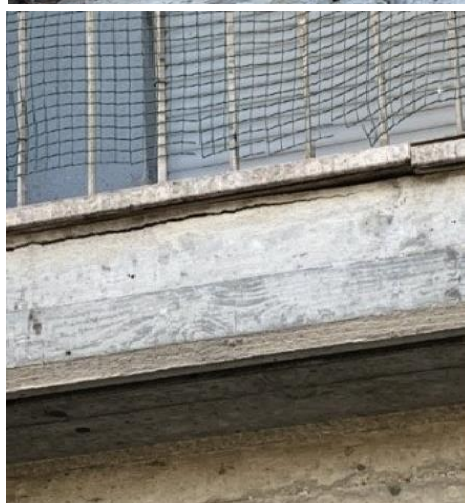
*Pilt 9:*

*Talad tulevad terrassikatetelt lahti tulenevalt külmasillast põhjustatud paisumisest*

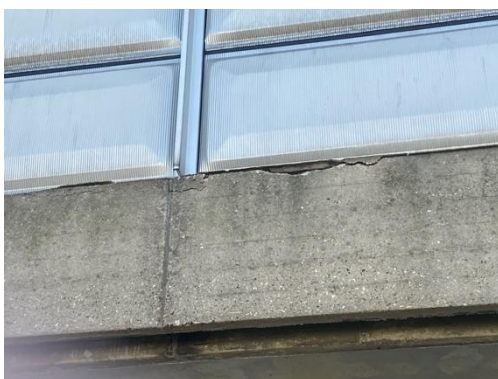
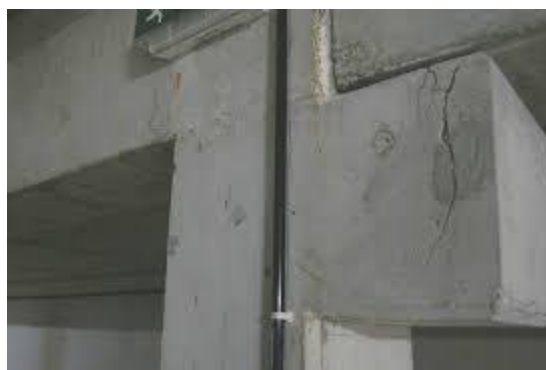
- **patoloogiate analüüs:**
  - müüritis: Arvukalt esteetilisi, aga ka sügavaid pragusid. Paljud tugevdused on paljastunud ja oksüdeeruvad halva kattekihi ja mereäärses olemise tõttu väliskeskkonna soolale reageeriva müüritise tõttu.

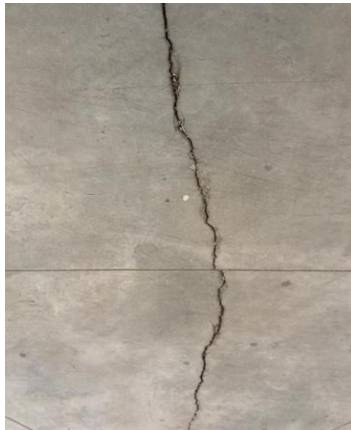
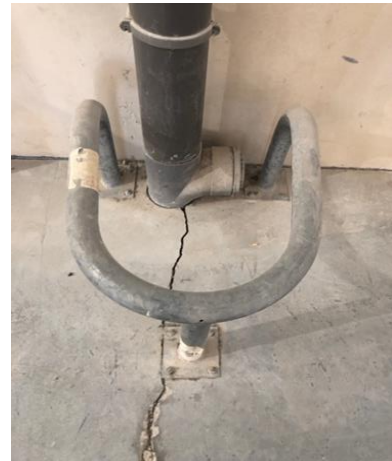
- betoon: Arvukalt esteetilisi, aga ka sügavaid pragusid alates paljudest konstruktsioonielementidest nagu vundamendid, plaadid ja sambad

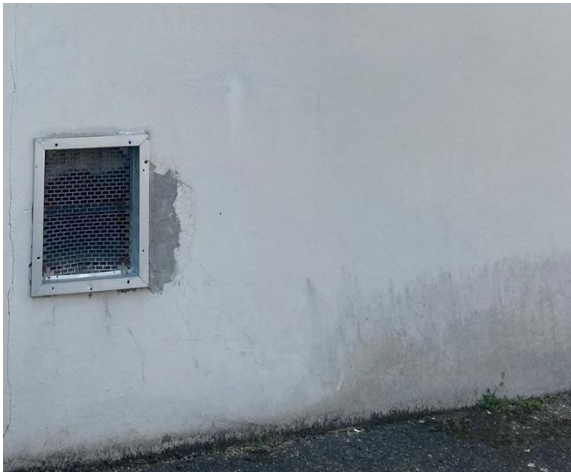
- niiskus: Paljud niiskusprobleemid, mis on tingitud kapillaaride tõusust või veekindluse probleemidest

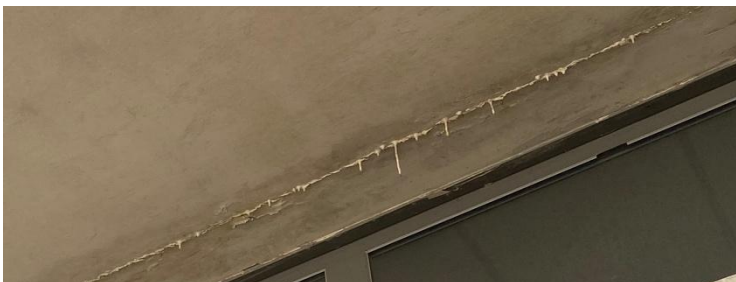
- Hügromeetria: Arvukad hallitus- ja salpetrilaigud lagedel ja puitdetailide ühenduskohtades

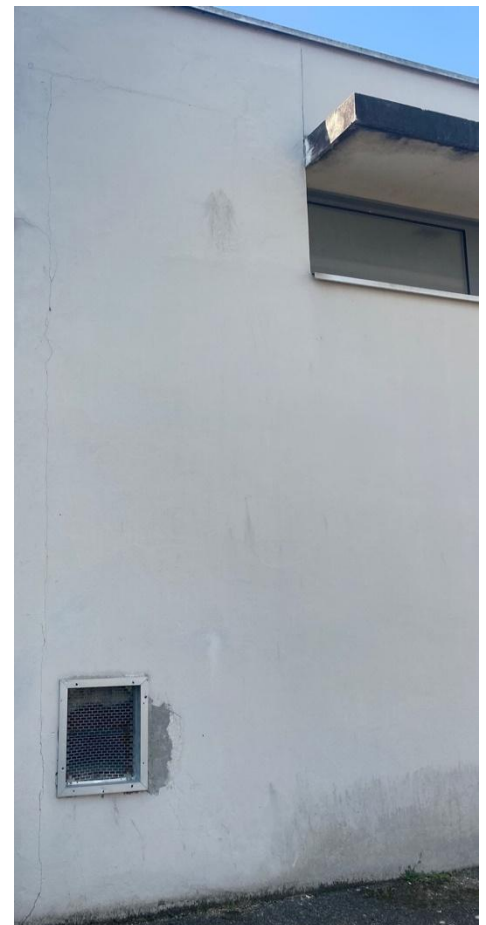
- pragunemise kulg: Vaatamata ajutisele remondile on paljud praod laienenud ja toonud kaasa täiendavaid pragusid. Paljud liitmikud hakkavad eralduma

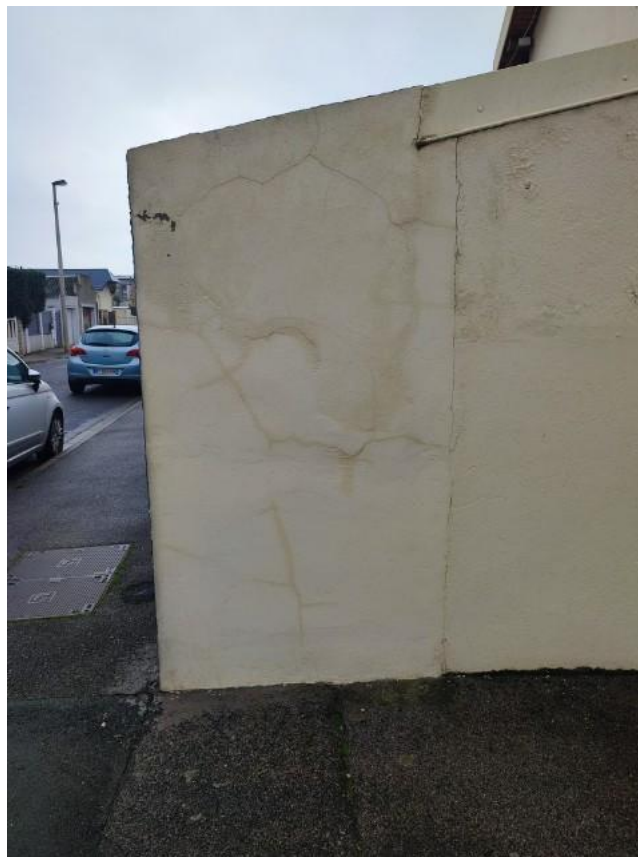
- müüritis: arvukalt esteetilisi pragusid, aga ka sügavaid pragusid, mis on tingitud eelkõige ümbritsevale kloriididele reageerivast müüritisest, mereäärsest asukohast ja maapinna liikumisest või sobimatust vundamendist

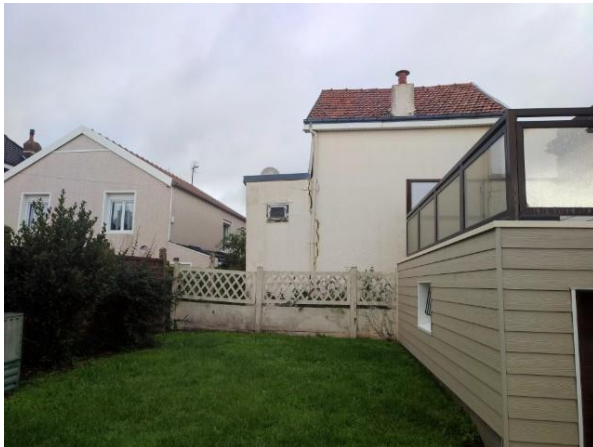
- betoon: arvukalt esteetilisi, kuid ka sügavaid pragusid alates paljudest konstruktsioonielementidest, nagu vundamendid, plaadid ja sillused.

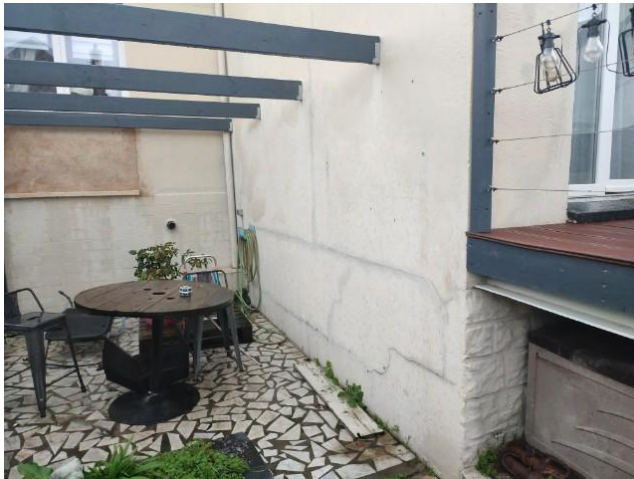
- niiskus: palju hüdroisolatsiooni probleeme, mis on tingitud kapillaaride tõusust või veekindluse probleemidest

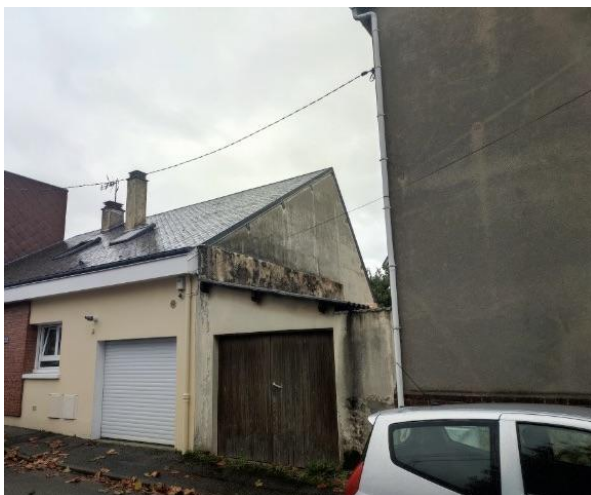
- Hügromeetria: Arvukad hallitus- ja salpetrilaigud lagedel ja puit detailide ühenduskohtades

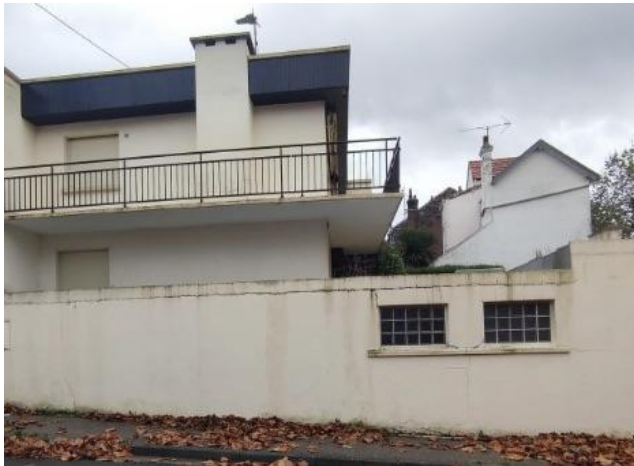
- pragunemise kulq: Vaatamata ajutisele remondile on paljud praod suurenenud ja toonud kaasa täiendavat pragunemist

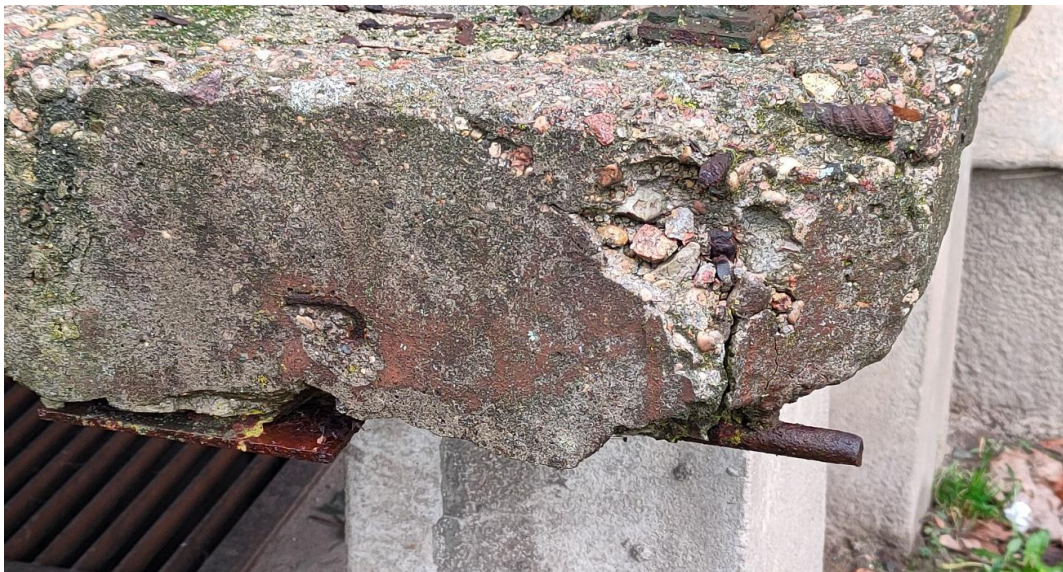
- Müüritis: keldri akende müüritise lagunemine ja välisseinte krohvi eraldumine

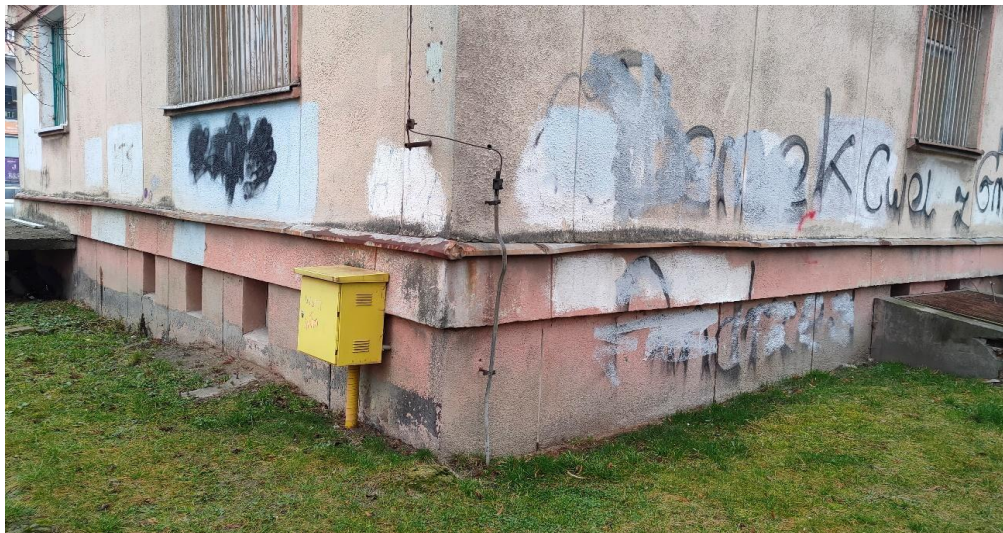
- Isolatsioon: välise isolatsiooni puudumine, samuti kattekihtide kahjustused, mille tagajärjeks on välis- ja siseõhu niiskusprobleemid ning halb küttesüsteem.

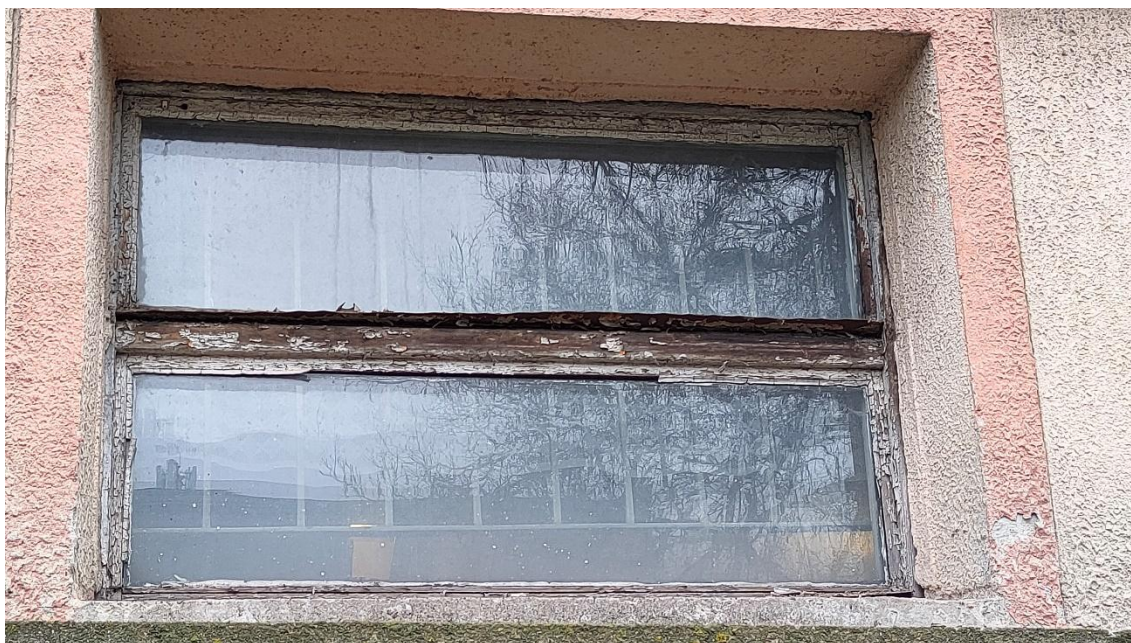
- Puidutööd: aknad ja uksed ning aknalauad on mädanenud ja tugevalt viimistluskihi kahjustustega, mille tulemuseks on halb kütteefektiivsus ja ebarahuldav elamismugavus.

*Foto 9. Äärmiselt halvas seisukorras vana aken, millel on koorunud värv ja kahjustused veeplekkidel, mis kõik tingitud korrapärase ja korraliku hoolduse puudumisest.*

- ◆ hoone termomoderniseerimine;
- ◆ hooneelementidesse kasvava ja hoone vahetus läheduses kasvava metsiku taimestiku eemaldamine;
- ◆ hoonet ümbritseva drenaaži parandamine ja lahtitõmbamine;
- ◆ betoonplaatidest drenaaži- ja tihendusriba loomine;
- ◆ vertikaalse ja horisontaalse isolatsiooni asendamine uue isolatsiooniga
- ◆ metall- ja müüritiskonstruktsioonide ja elementide puhastamine
- ◆ keldri aknaid ümbritseva müüritise parandamine ja krohvimine kvaliteetse betoonkrohviga;
- ◆ kõigi restide asendamine uutega
- ◆ veep lekkide vahetus ja igal korrusel
- ◆ vanade ja kahjustatud torude asendamine uutega, sh metallist ääristused (rennide ja lumetõkete paigaldamine)
- ◆ kahjustatud rõduplaatide remont või asendamine uutega või rõdude eemaldamise otsus
- ◆ mädanenud akende ja uste vahetamine uute vastu

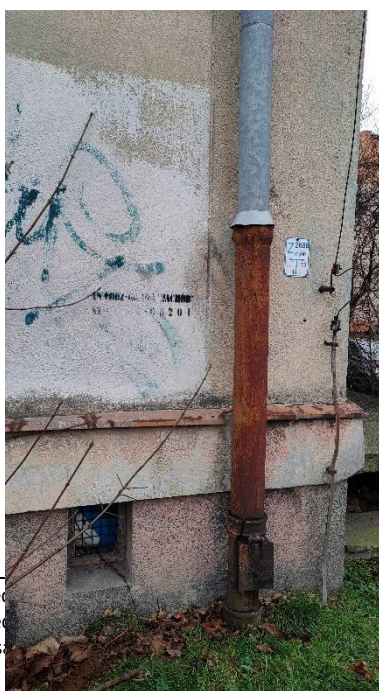
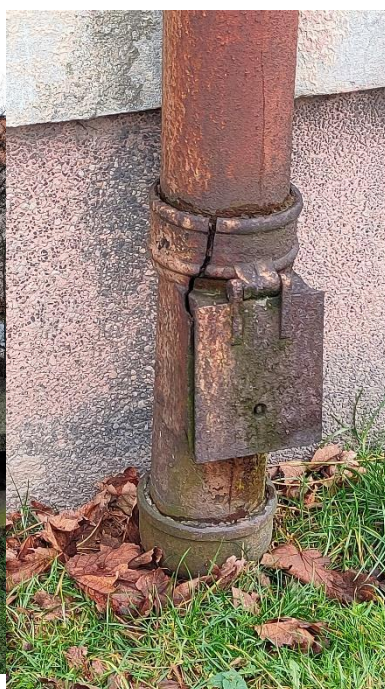
Vihmaveerennid, vihmaveetorud ja äravoolutorud: kahjustused, mis põhjustavad vee konstruktsioonidesse imbumist

*Fotod 10-11. Kahjustunud äravoolutoru, mille on põhjustanud pakane või mehaaniline jõud, mille tulemuseks on suurenenud niiskuse vundamenti ja seina tungimine.*

- vanade ja kahjustatud torude vahetamine uute vastu, sh metallist ääristused (rennide ja katteplekkide paigaldus).

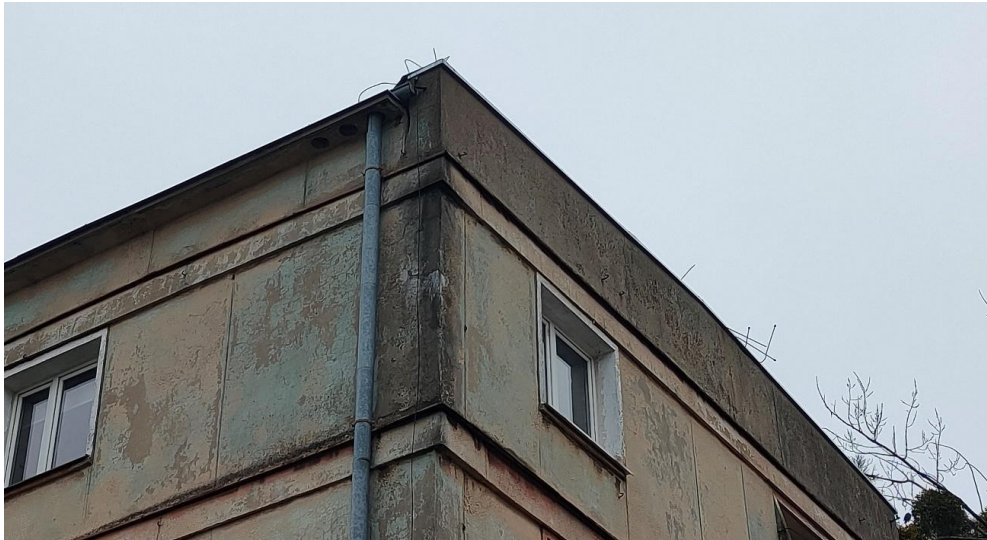
- Niiskus ja ilmastikutingimused: esineb õhu ja sademete niiskus, mis põhjustab korterites ebasobilikult kõrget õhuniiskuse taset.

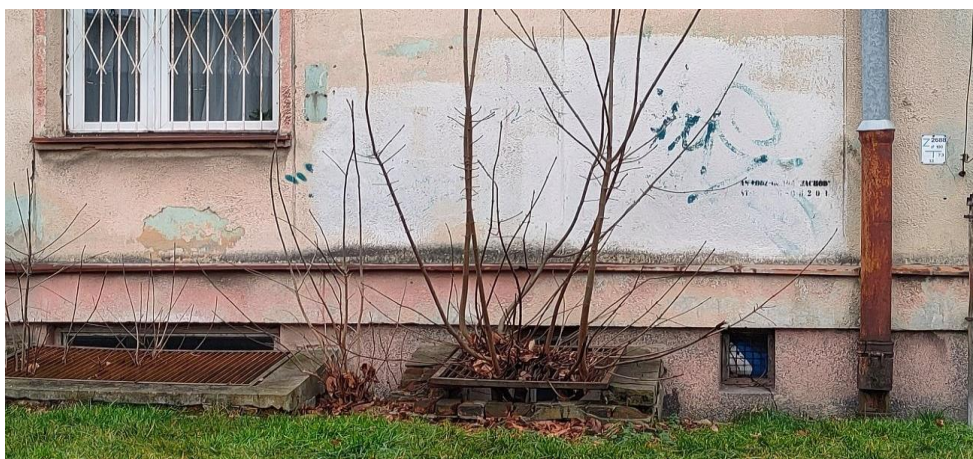
- Metsik taimeestik: põhjustades vundamentidele ja seintele kahjustusi ja raskendades seinte kuivamist

*ja võimaldavad vee tungimist seintesse.*

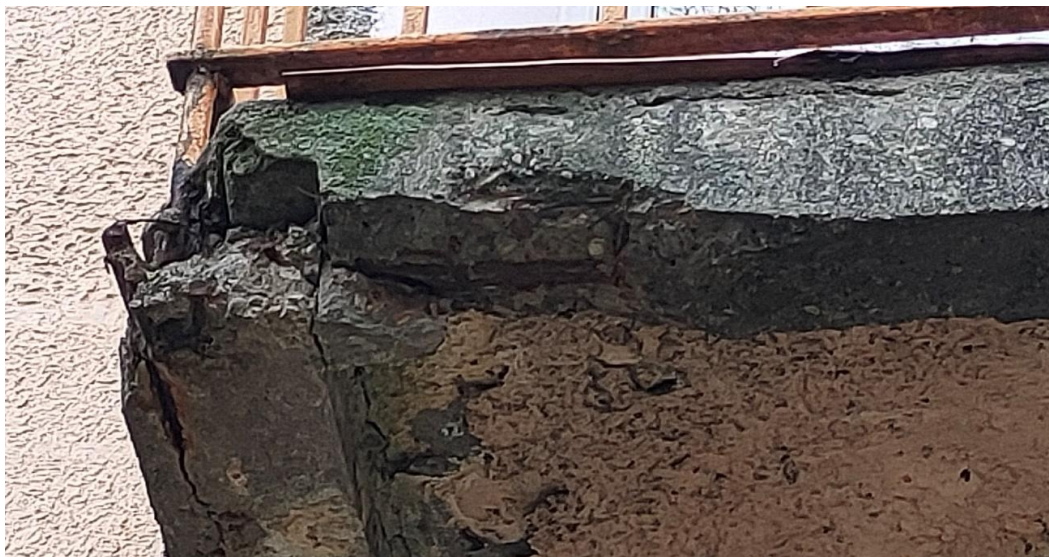
- Pragunemine: Rõdudel ja ühel sissepääsuplatvormil esinevad praod ja lõhenemised ning paljastunud ja roostetanud armatuurräud.

*Foto 14. Rõdul on näha lagunemisest tingitud betooni ärakukkumisti ja korrodeerunud metallist piirdeid, mis on enamasti tingitud vee imbumisest betoonkonstruktsioonidesse, upesade eraldumised vale segust vtulenevalt.*

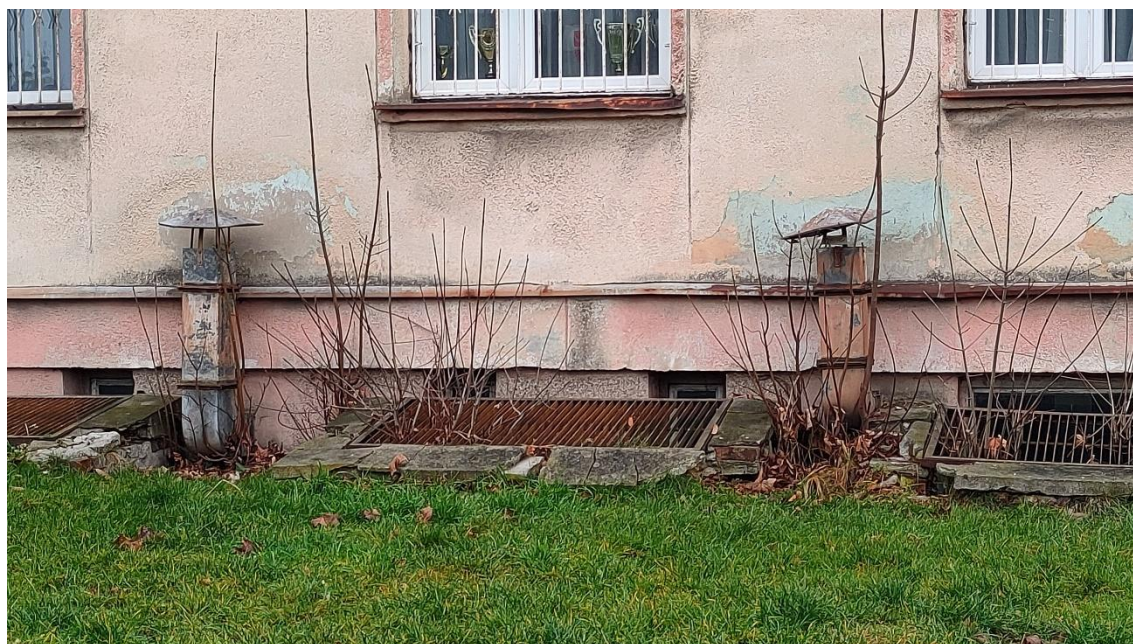
*Foto 15. Ventilatsioonisüsteem on vananenud ja vajab auditit ja väljavahetamist.*
