## IO4 Przewodnik dla Profesjonalistów

| UP4GREEN CONCRETE - Podniesienie kwalifikacji specjalistów w zakresie zrównoważonych planów renowacji budynków z betonu | |
| Nazwa produktu | IO4 Przewodnik dla Profesjonalistów |

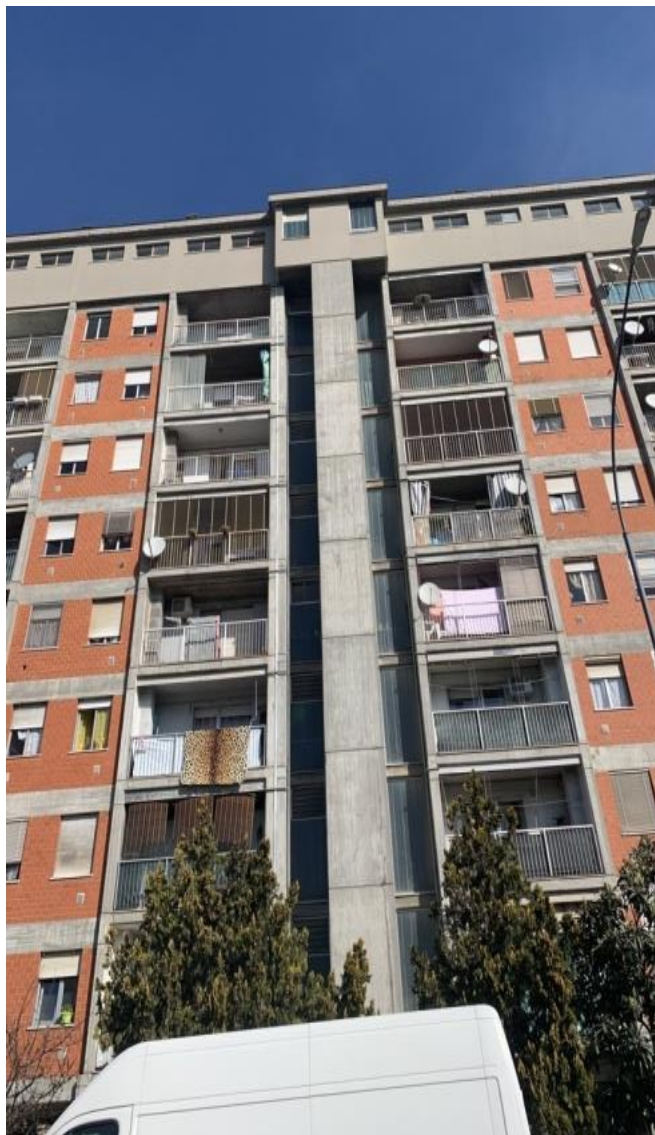
*Zdjęcie 1: Budynek w Piacenzy, przeznaczony na cele mieszkaniowe.*

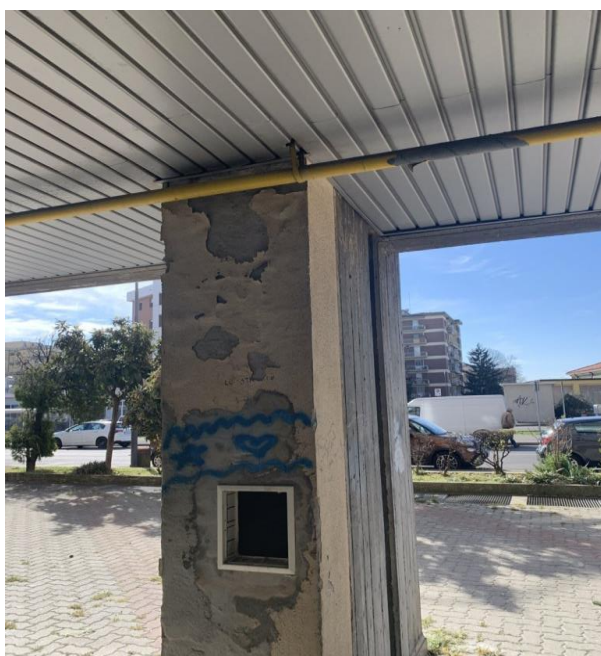
- Mury: ściany działowe są stare i w złym stanie

*Zdjęcie 2. Mur z technologiczną kwaterą ubytkową pokazujący stan zniszczenia muru.*

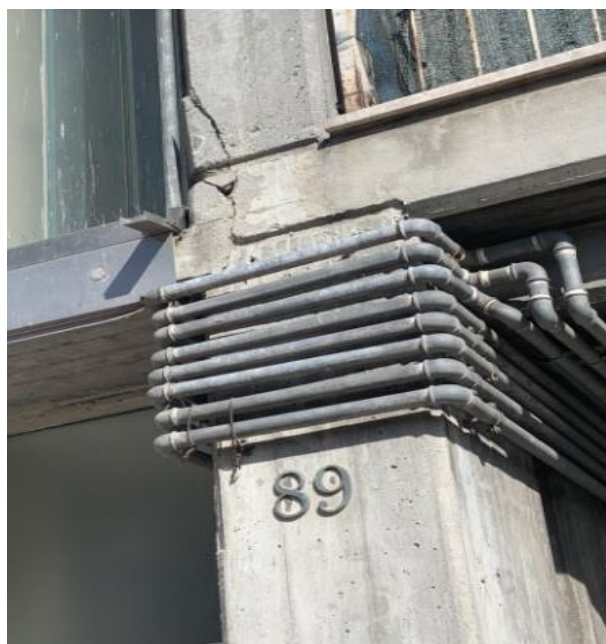
- Beton: beton wykazuje kilka pęknięć, w kilku miejscach odsłonięte są pręty, użyta mieszanka cementowa jest niskiej jakości i wykazuje gniazda żwiru i pęcherzyki powietrza.

*Zdjęcie 3: Słup i odpowiadająca mu belka wykazują pęknięcia spowodowane naprężeniami ściskającymi w nieodpowiedniej mieszance betonowej.*

- wypełnianie ustabilizowanych pęknięć
- iniekcja żywicy
- wzmocnienie kompozytem zbrojonym włóknom węglowym

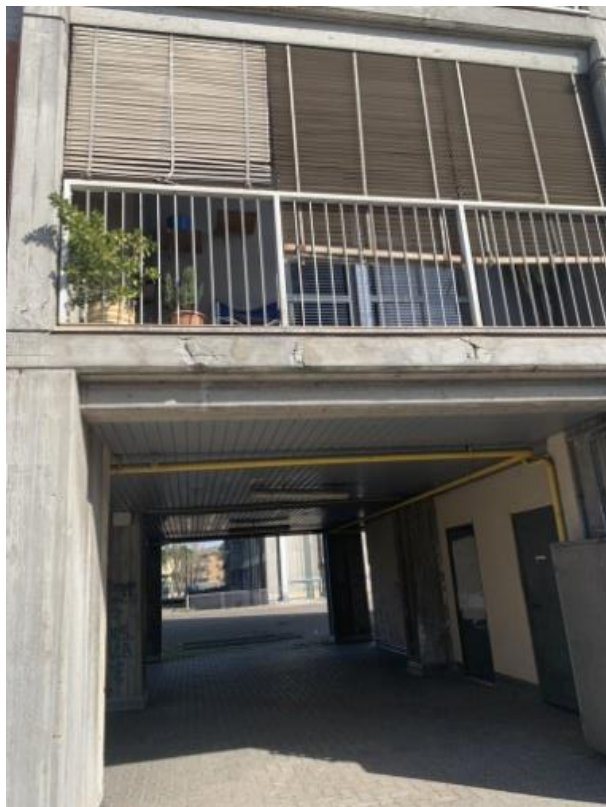
*Zdjęcie 4: Na belce widoczny jest brak osłony i gołe żelazo. Na słupie widać substandardową mieszankę betonową, która jest powodem powstałych pęknięć.*

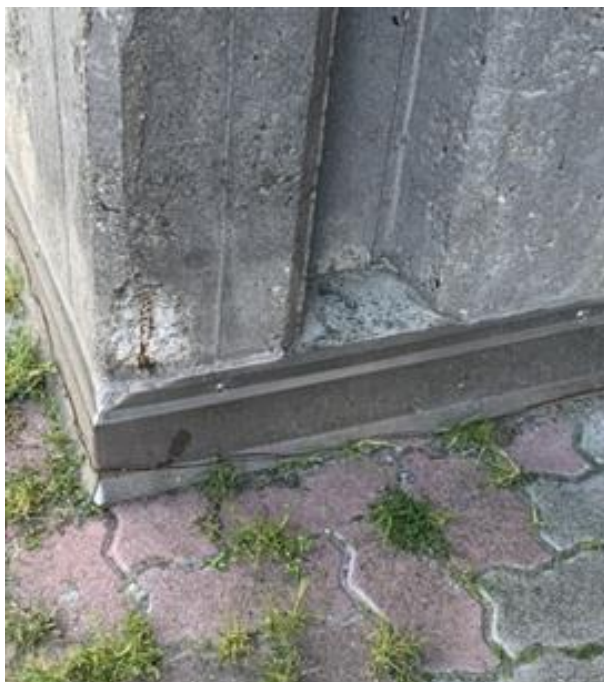
*Zdjęcie 5: Na filarze widoczne ubytki z powodu zbyt cienkiej osłony, która jest przyczyną pęknięcia żelaza.*

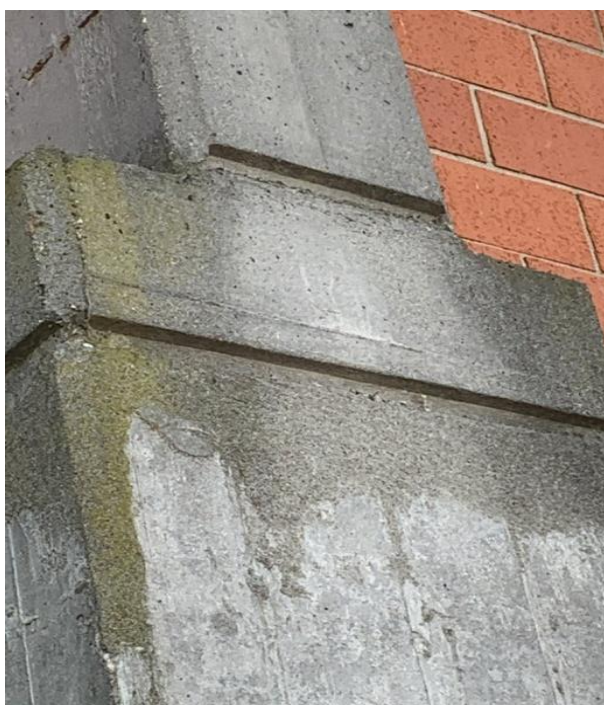
- Izolacja: praktycznie nieistniejąca
- ◆ **Patologie są spowodowane przez:**
  - Wilgoć: występuje wilgoć wznosząca i atmosferyczna.

*Zdjęcie 6: Wilgoć spowodowana działaniem czynników atmosferycznych.*

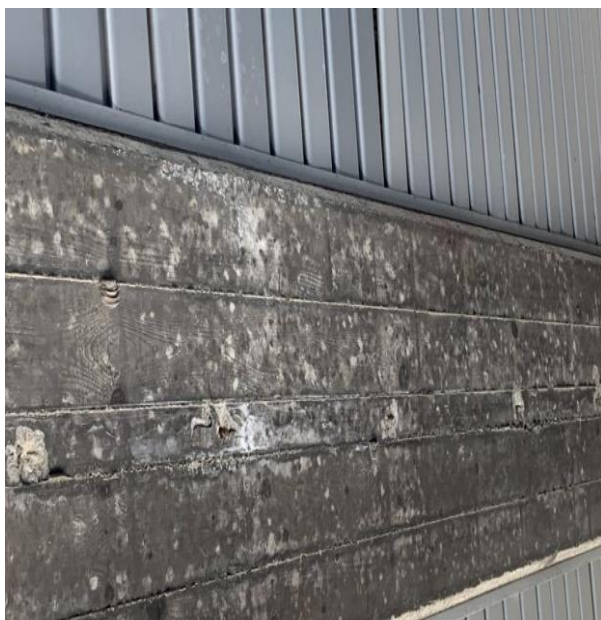
- Higrometria / Wilgotność powietrza: brak odpowiednich warunków higrometrycznych, widoczne są przesiąki do mieszkań

*Zdjęcie 7: Wilgoć atakuje konstrukcje nośne, tworząc mostki termiczne w miejscach, gdzie następuje zmiana materiału / struktury, co z kolei prowadzi do zmian higrometrycznych w mieszkaniach.*

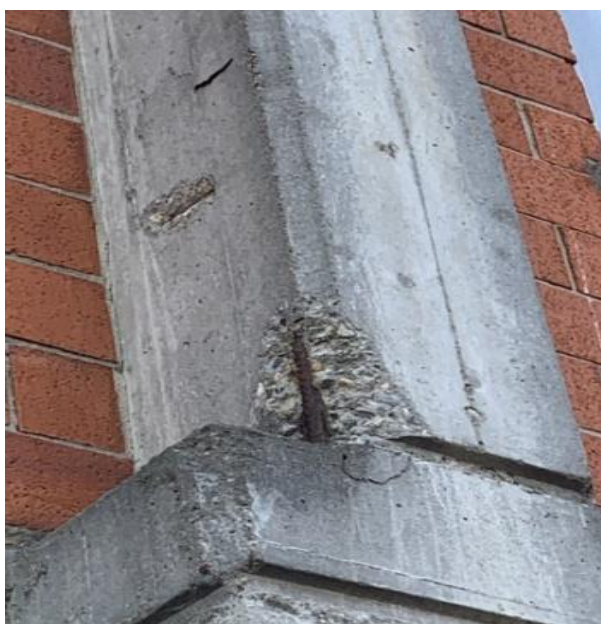
- Powstawanie pęknięć: obserwuje się wiele pęknięć w elementach nośnych tj. belkach i filarach.

*Zdjęcie 8: Na filarze widoczne ubytki betonu na skutek zużycia, w strefie wewnętrznej, najbardziej narażonej na obciążenia, widoczne gniazda żwiru na skutek zastosowania nieodpowiedniej mieszanki betonu.*

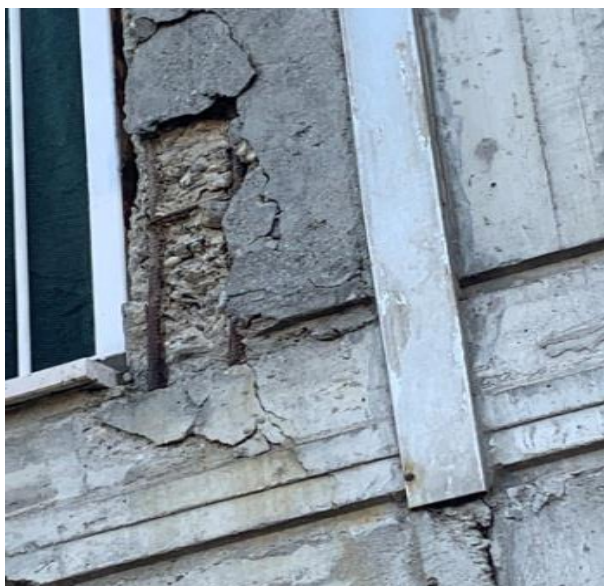
*Zdjęcie 9: Na filarze widoczne ubytki betonu z powodu nieodpowiedniej grubości jego warstwy, co spowodowało rozsądzenie zbrojenia; w części wewnętrznej można zaobserwować gniazda żwirowe na skutek zastosowania nieodpowiedniej mieszanki betonu.*

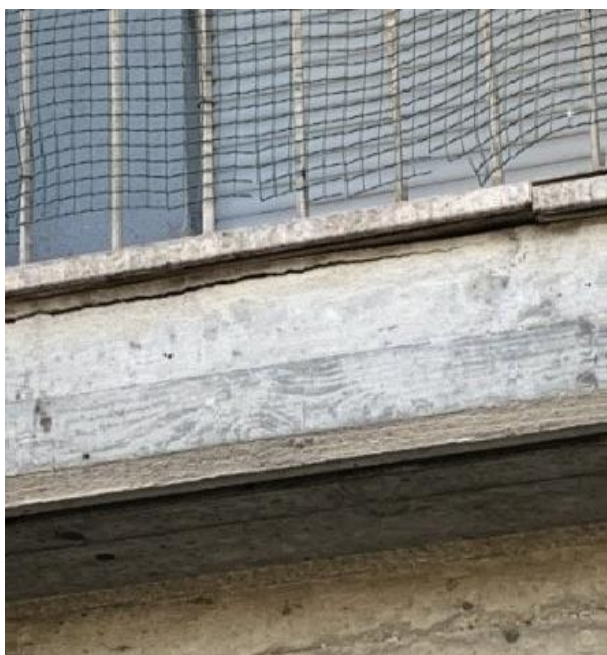
*Zdjęcie 10: Belki odrywają się od pokryć tarasowych z powodu mostków cieplnych.*

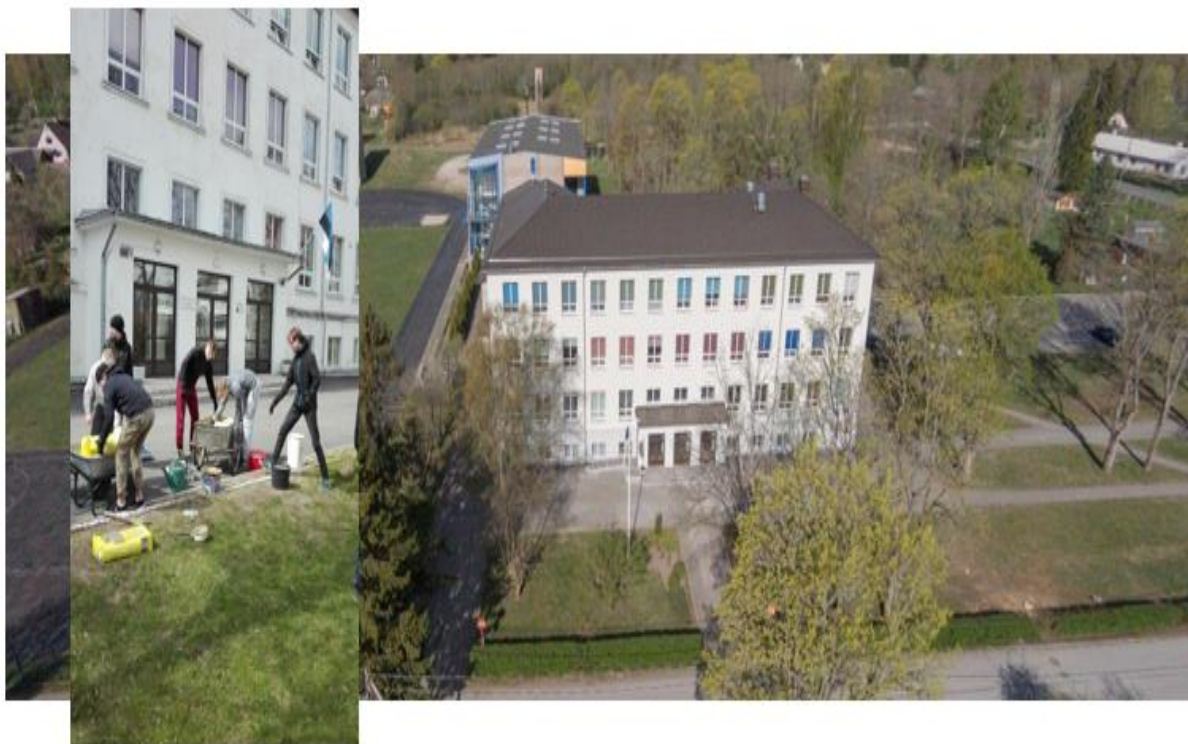
- ♦ **Wiek:** zbudowany około 1960 roku
- ♦ **Lokalizacja:** Pärnu-Jaagupi, Region Pärnu, Estonia
- ♦ **Aktualny stan techniczny:**
  - Ściany nośne: Mimo spękań stan żelbetu spełnia wymogi nośności, czyli nie grozi zawaleniem. W związku z tym możliwy jest remont bez dodatkowego wzmocnienia. Powierzchnie betonowe wymagają naprawy spękań i innych uszkodzeń przed rozpoczęciem prac izolacyjnych.

- Mury: Ściany z płyt ogólnie w dobrym stanie, rysy i pęknięcia na łączeniach. Brak zagrożenia zawaleniem się konstrukcji. Niewystarczająca izolacja, hydroizolacja.
- Beton: Fundament monolityczny żelbetowy. Występują spękania, nie stanowiące jeszcze zagrożenia dla konstrukcji. Hydroizolacja z czasem uległa degradacji (pogorszeniu), izolacja niewystarczająca.
- Drewno: Otwory okienne i drzwiowe są cienkie, miejscami spróchniałe. Konstrukcje dachowe są ogólnie w dobrym stanie; listwy murarskie mają miejscami powierzchowne uszkodzenia na skutek wilgoci.
- Konstrukcje metalowe: Połączenia paneli, słupów i spoin są w dobrym stanie, nie wymagają dodatkowych prac.
- Izolacja: Zarówno hydro- jak i termoizolacja są niewystarczające, nie spełniają współczesnych standardów i prowadzą do nadmiernego zużycia energii.

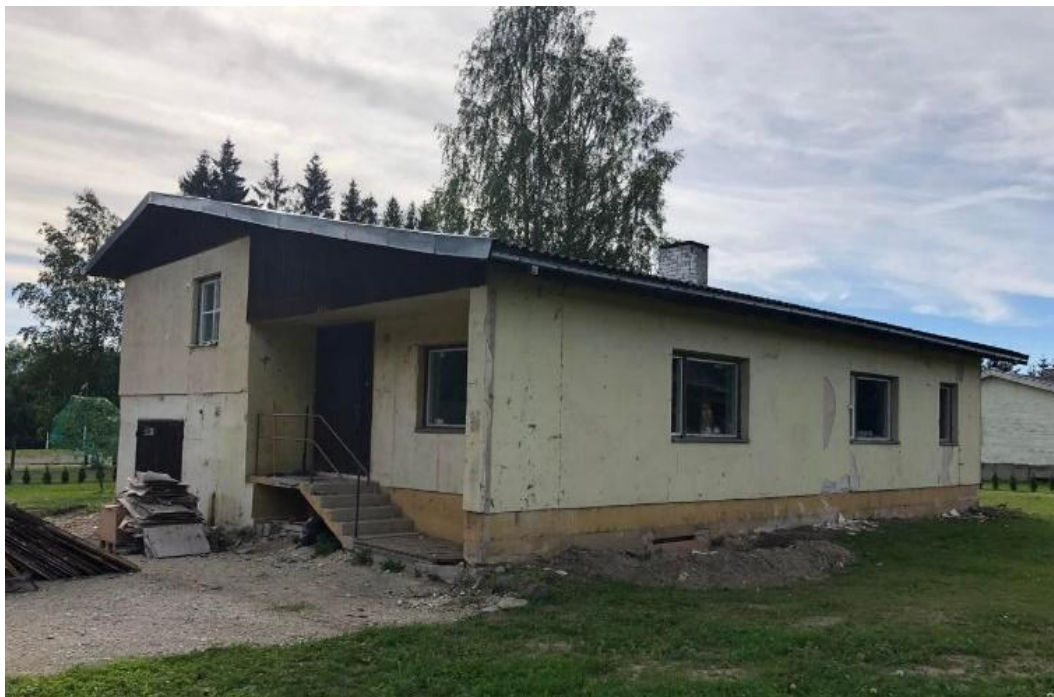
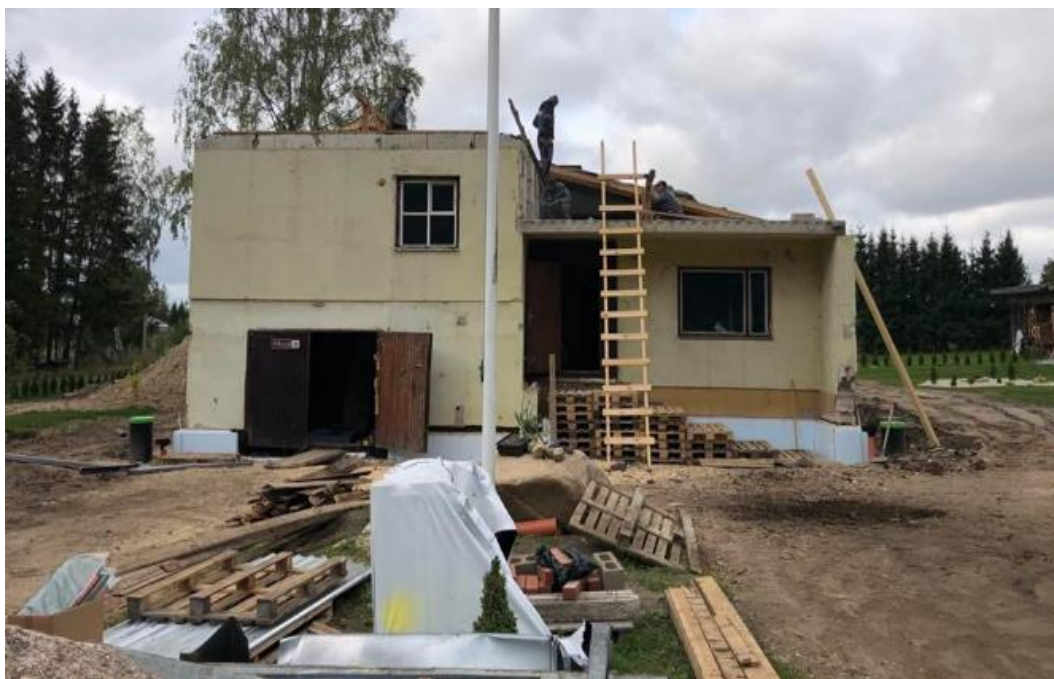
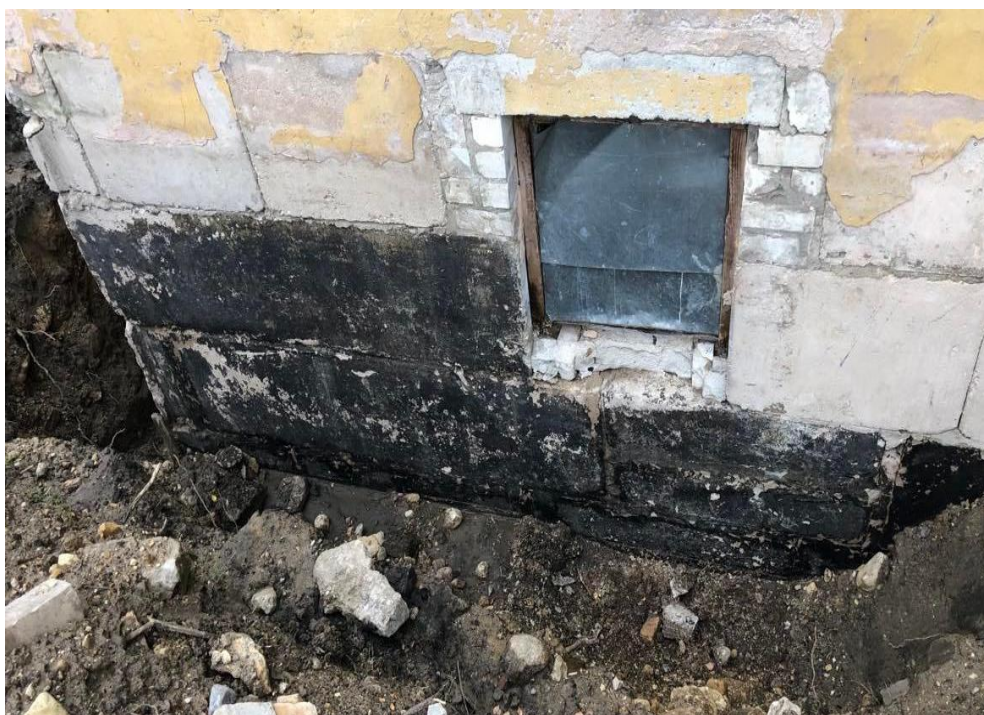
- ♦ **Wiek:** 1975
- ♦ **Lokalizacja:** Koeru, Järvamaa, Estonia
- ♦ **Aktualny stan techniczny:**
  - Ściany nośne: Nośność gwarantowana, wiele pęknięć, hydroizolacja na fundamencie betonowym niewystarczająca, brak izolacji, brak pęknięć przelotowych, tylko powierzchniowe.
  - Stan dachu: Materiałem pokrywającym jest eternit (azbestocement), który praktycznie nie nadaje się do użytku, konstrukcje drewniane z uszkodzeniami gnilnymi.
  - Ogrzewanie: Lokalne centralne ogrzewanie wodne, system przestarzały, wentylacja kominem o niskim ciśnieniu (wentylacja z komina o obniżonym ciśnieniu), niewystarczająca.

- **Mury:** Płyty z betonu pęcherzykowego lub żelbetowe, płyty kanałowe, uszkodzenia zewnętrzne, pogorszenie stanu (pęknięcia), które nie osłabiły funkcji nośnych. Spoiny hermetycznie uszczelnione, otynkowane, ale miejscami popękane. Uszczelnienie wymagające częściowego odnowienia. Minimalne szkody wilgotnościowe na połączeniach podłogi i ściany.

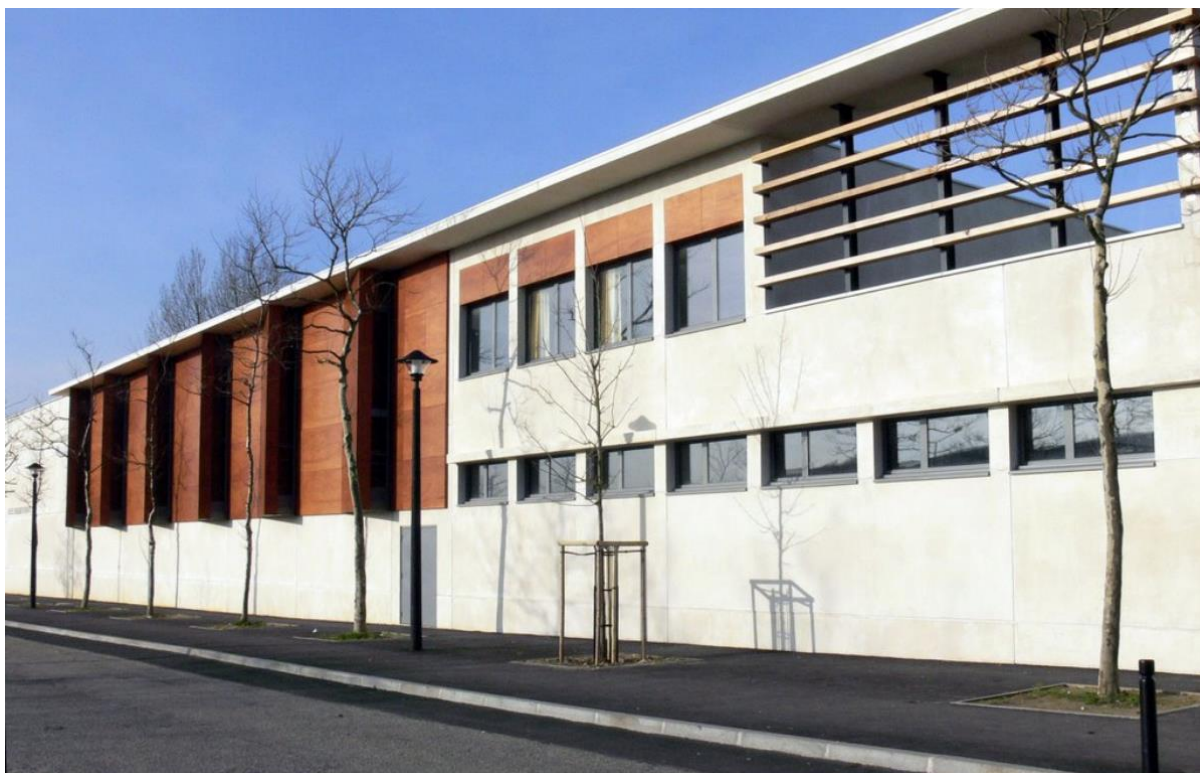
*Zdjęcie 1: Budynek szkoły zawodowej, Hawr.*

- ♦ **Wiek:** 10 – 15 lat
- ♦ **Lokalizacja:** Hawr, Francja
- ♦ **Aktualny stan techniczny:** Budynek w stanie funkcjonalnym dobrym, pomimo licznych pęknięć podłóg i ścian, które same w sobie wykazują liczne problemy z podciąganiem kapilarnym.
- ♦ **Przeznaczenie:** budynek użyteczności publicznej

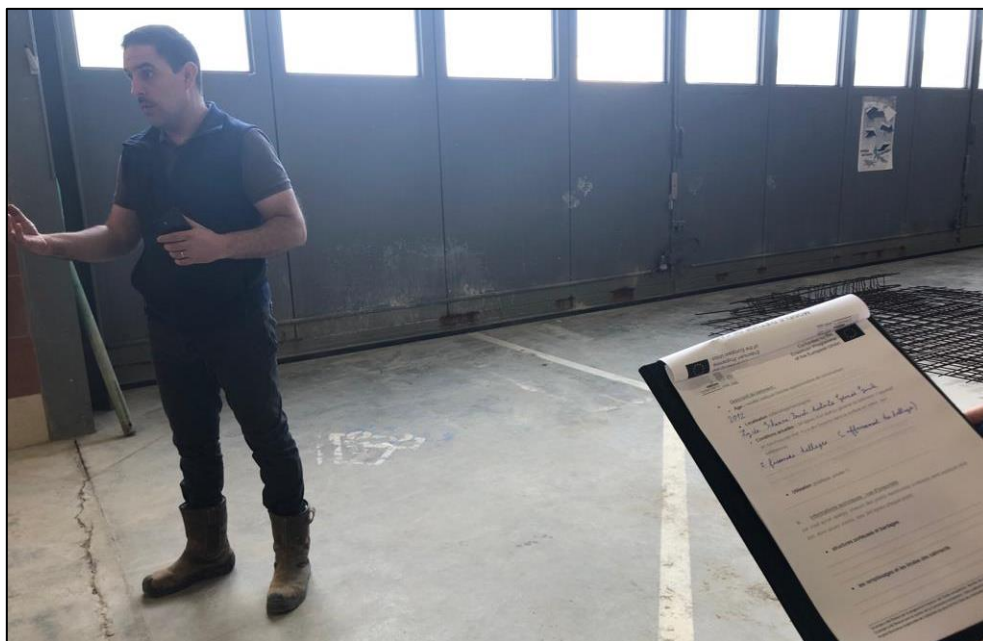
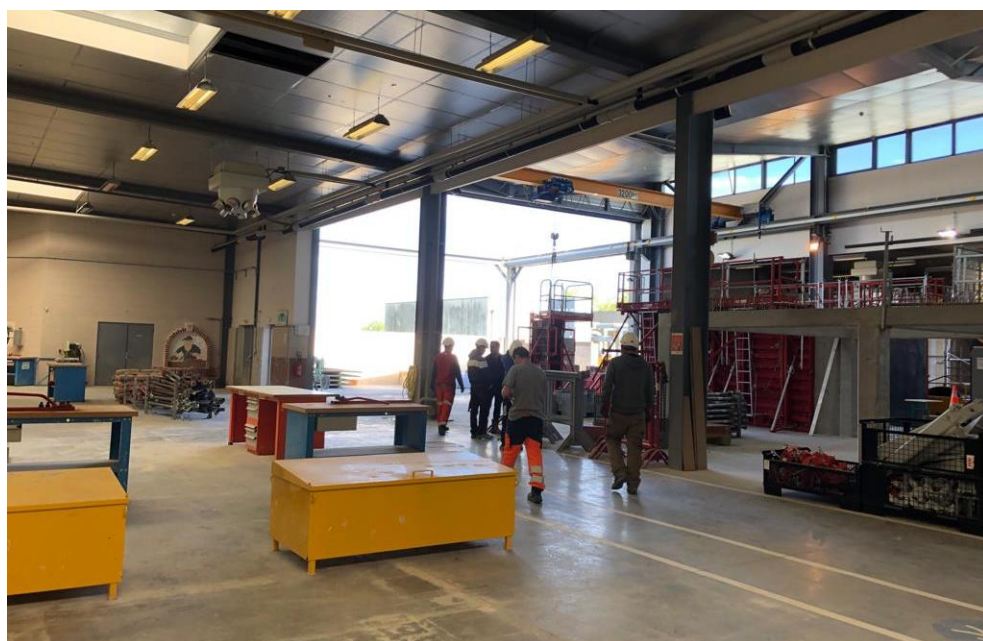
*Zdjęcia 2 i 3: Objasnienia możliwych patologii na platformie technicznej  
budownictwa lądowego*

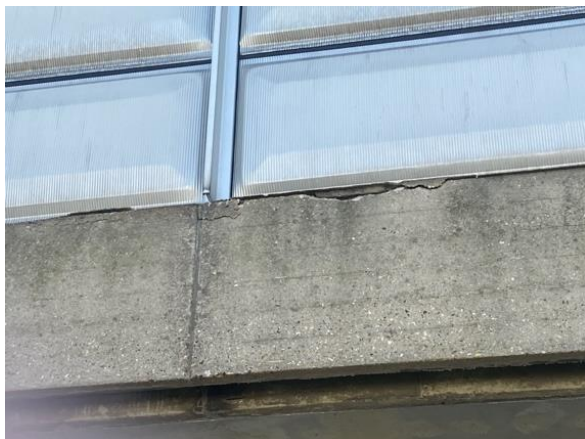
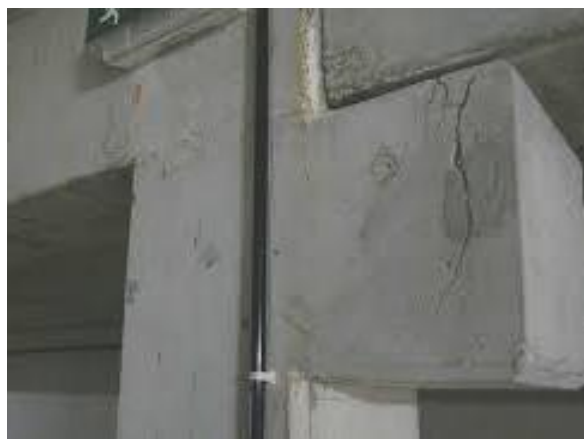
- Mury: Liczne spękania estetyczne, ale także głębokie rysy. Wiele zbrojeń jest odsłoniętych i wykazuje ślady utlenienia (rdzy) z powodu słabego pokrycia i z powodu reakcji muru na sól z otoczenia (Hawr jest miastem nadmorskim).

- ◆ **Naprawa elementów stalowych, żelbetonu i powłok powierzchniowych:**
  - aplikacja produktu ochronnego na odsłonięte zbrojenie, a następnie zaprawy naprawczej na bazie betonu. (przykład produktu: Sikagard 706 Thixo)
- ◆ **Naprawa spoin murarskich:**
  - wypełnienie ustabilizowanych pęknięć
  - wzmocniona włóknami węglowymi zaprawa naprawcza w ustabilizowanych rysach, z wcześniej nałożonym środkiem wiążącym (przykład produktu: Sikalutex)
- ◆ **Pasywacja rdzy konstrukcji metalowej:**
  - aplikacja masy utwardzającej, iniekcji żywicznej lub zaprawy naprawczej; włóknista membrana ochronna
- ◆ **Zmiana izolacji w zależności od sytuacji (wewnątrz lub na zewnątrz):**
  - izolacja termiczna od zewnątrz (okładzina lub wykończenie tynkiem), aby zapobiec przedostawaniu się zimna do budynku i umożliwić korzystanie z pełnej powierzchni sal lekcyjnych

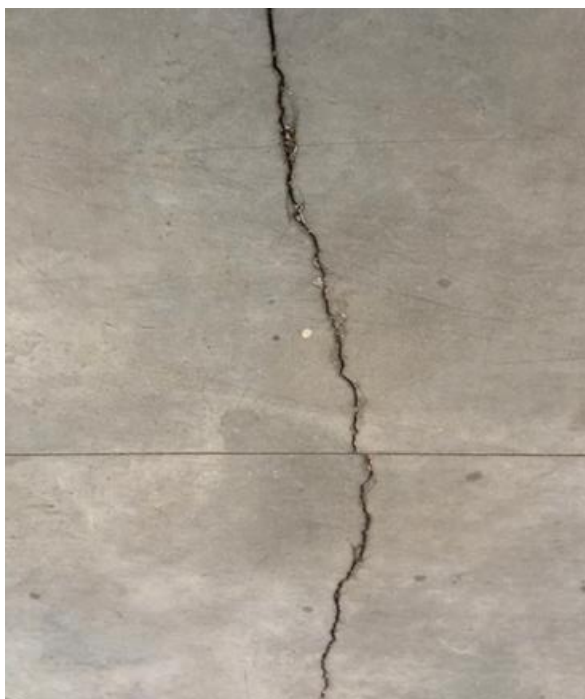
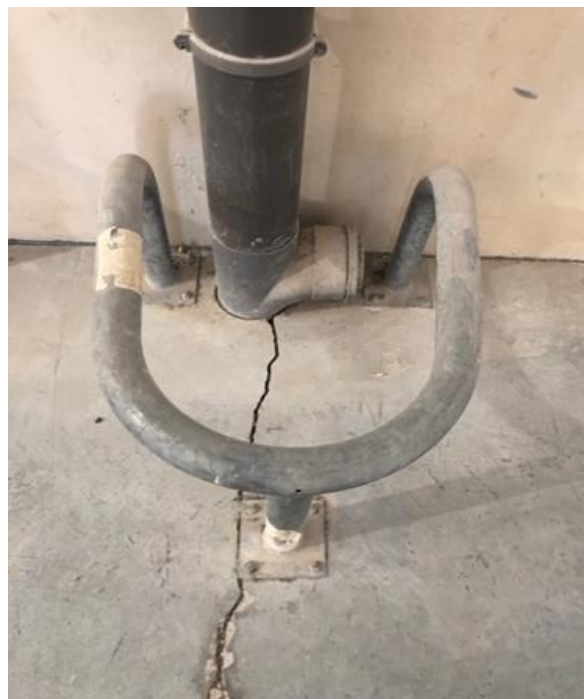
- Beton: Liczne estetyczne, ale i głębokie pęknięcia począwszy od wielu elementów konstrukcyjnych takich jak fundamenty, płyty i słupy.

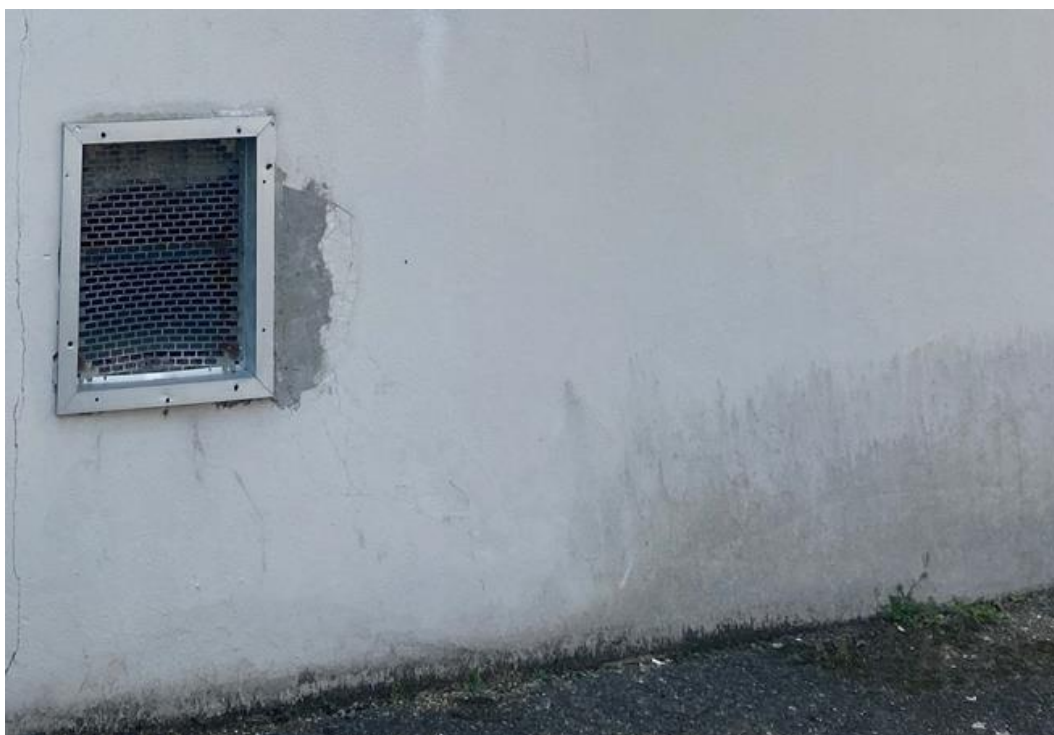
- Izolacja: Izolacja jest bardzo słaba lub nie istnieje. Jeśli istnieje, jest w złym stanie i ma kontakt z wieloma elementami zewnętrznymi z powodu problemów z hydroizolacją.
- ◆ **Patologie są spowodowane przez:**
  - Wilgoć: Wiele problemów z wilgocią z powodu podciągania kapilarnego lub problemów z hydroizolacją.

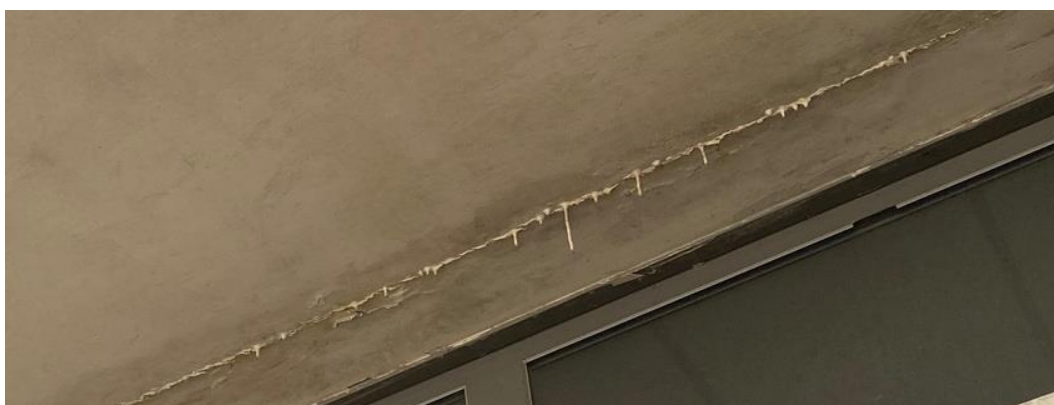
- Higrometria: Liczne plamy pleśni i wykwity solne na sufitach i w miejscach łączenia stolarki.

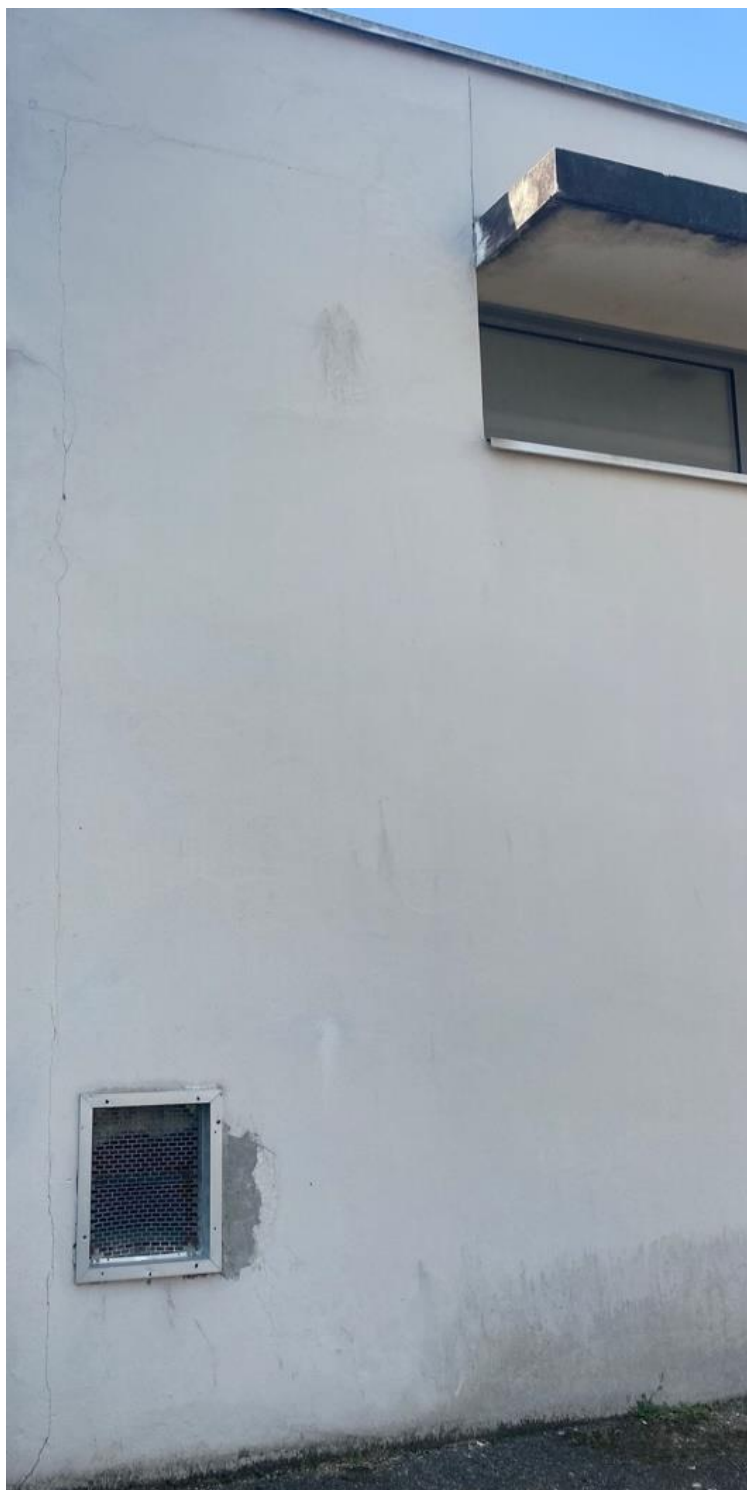
- Powstawanie pęknięć: Mimo doraźnych napraw wiele pęknięć poszerzyło się i doprowadziło do kolejnych. Wiele kształtek jest widocznych.

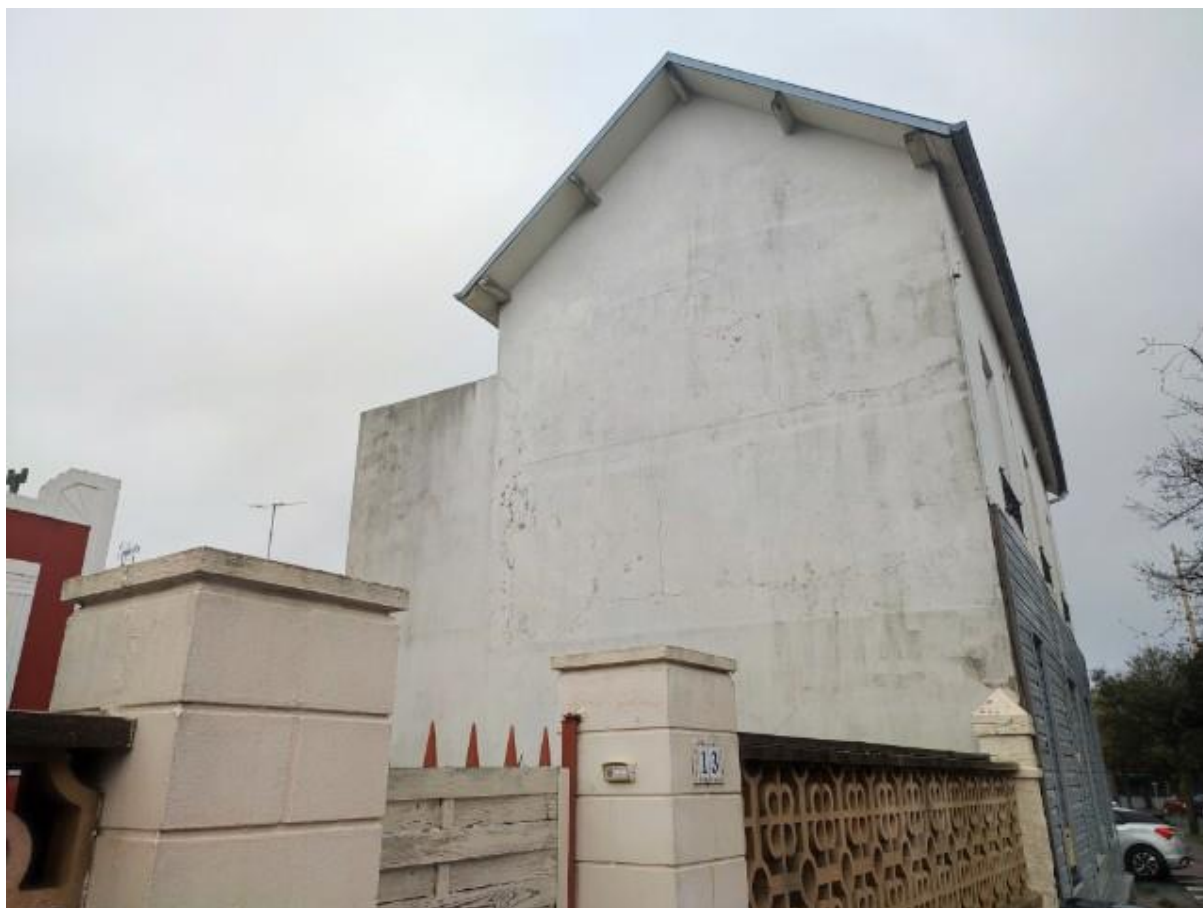
*Zdjęcie 1: Dom mieszkalny, Hawr.*

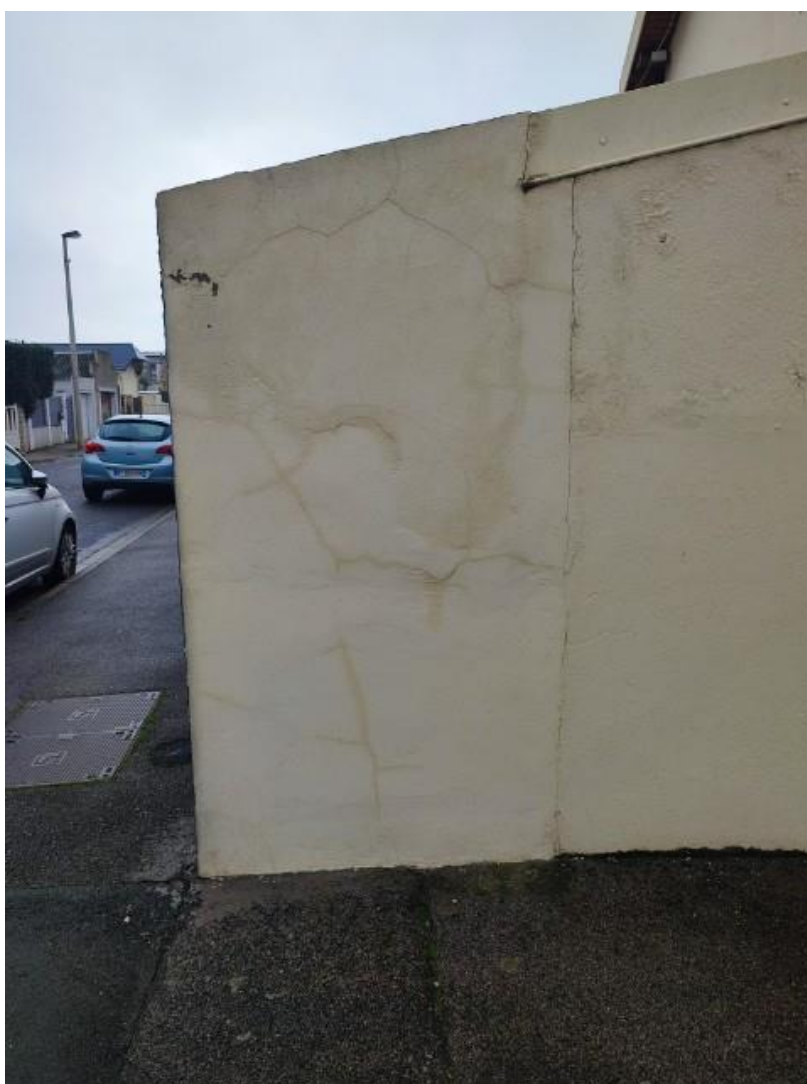
- Mury: Liczne rysy estetyczne, ale także głębokie pęknięcia, w szczególności spowodowane reakcją muru na sól z otoczenia, położeniem nad brzegiem morza i ruchami ziemi, a także nieodpowiednim typem i sposobem wykonania fundamentów.

- ◆ **Naprawa elementów stalowych, żelbetonu i powłok powierzchniowych:**
  - aplikacja preparatu ochronnego na odsłonięte zbrojenia i renowacja elewacji za pomocą tynku hydroizolacyjnego
- ◆ **Naprawa spoin murarskich:**
  - wypełnianie ustabilizowanych pęknięć zaprawą naprawczą z włóknami węglowymi lub masą uszczelniającą

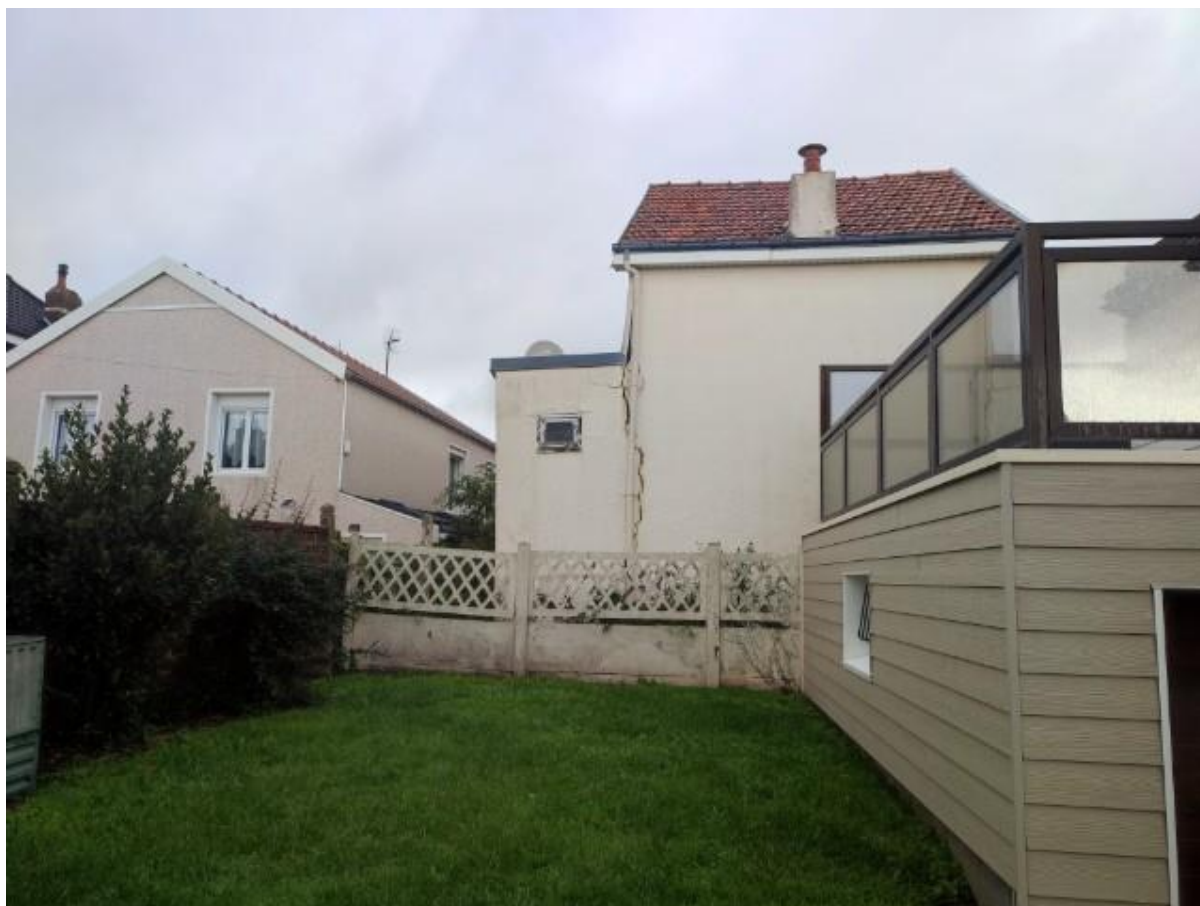
- Beton: Liczne estetyczne, ale i głębokie pęknięcia, zaczynające się od wielu elementów konstrukcyjnych takich jak fundamenty, płyty i nadproża.

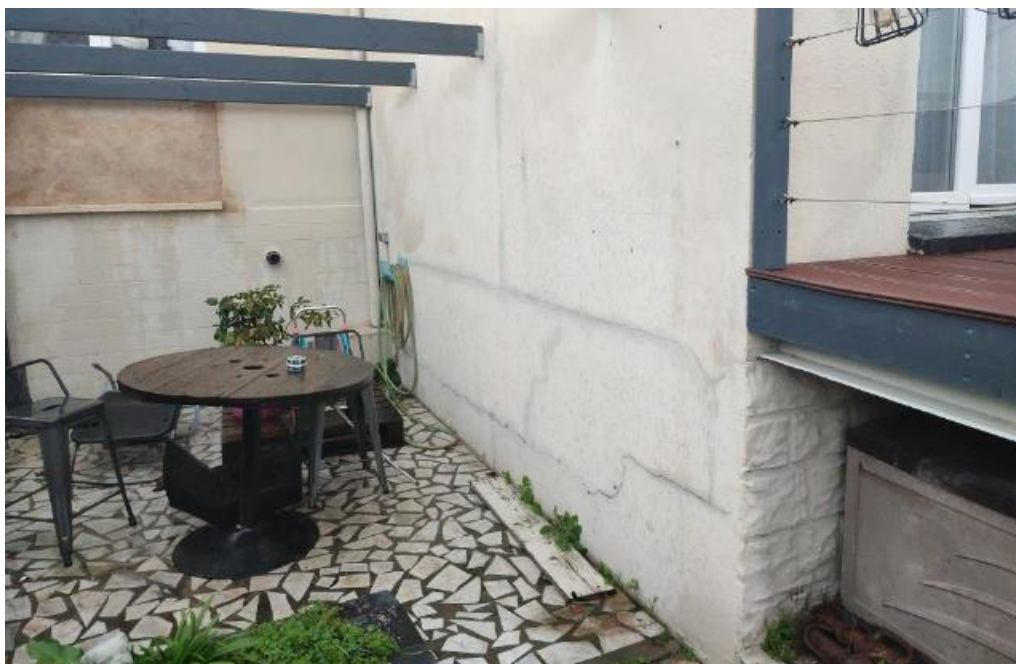
- Wilgoć: Wiele problemów z wilgocią z powodu podciągania kapilarnego lub problemów z hydroizolacją.

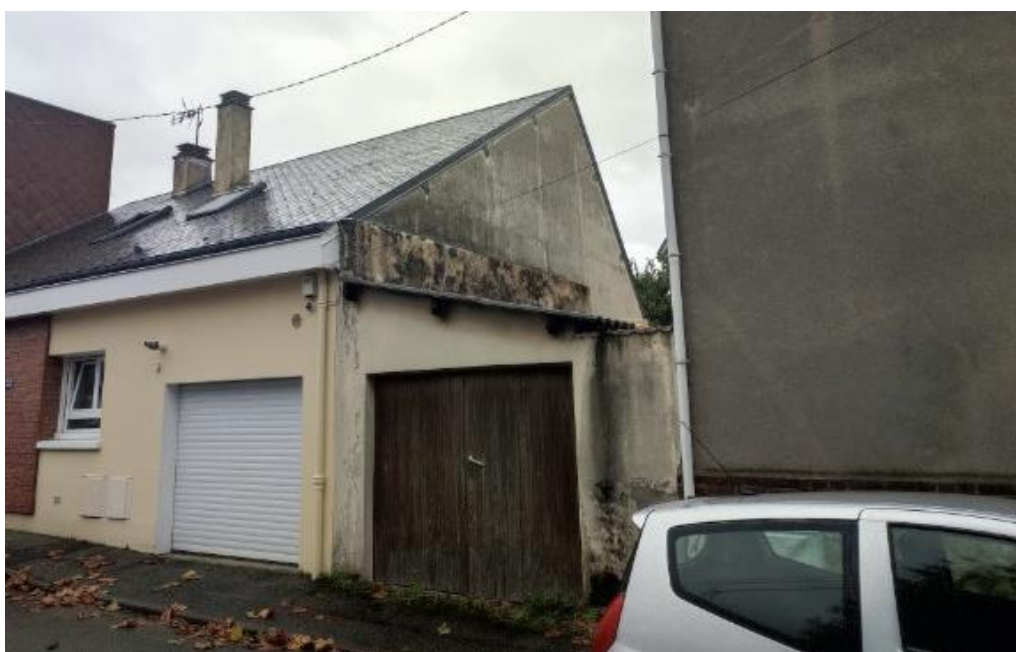
- Higrometria: Liczne plamy pleśni i wykwyty solne na sufitach i w miejscach łączenia stolarki.

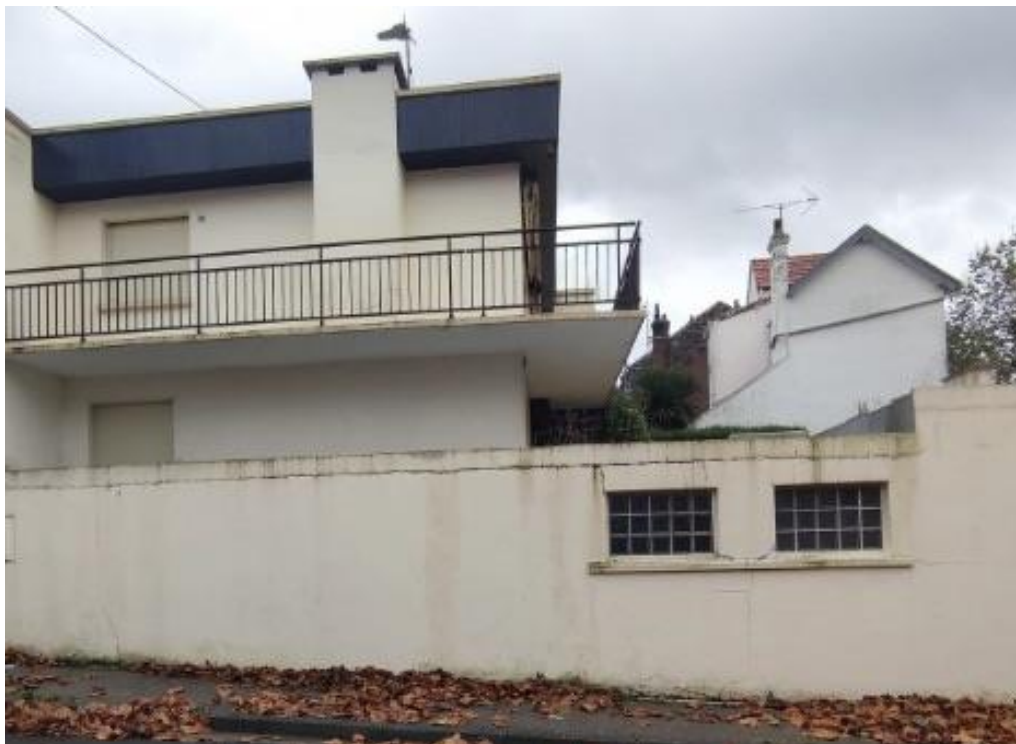
- Powstawanie pęknięć: Mimo doraźnych napraw wiele pęknięć poszerzyło się i doprowadziło do kolejnych.

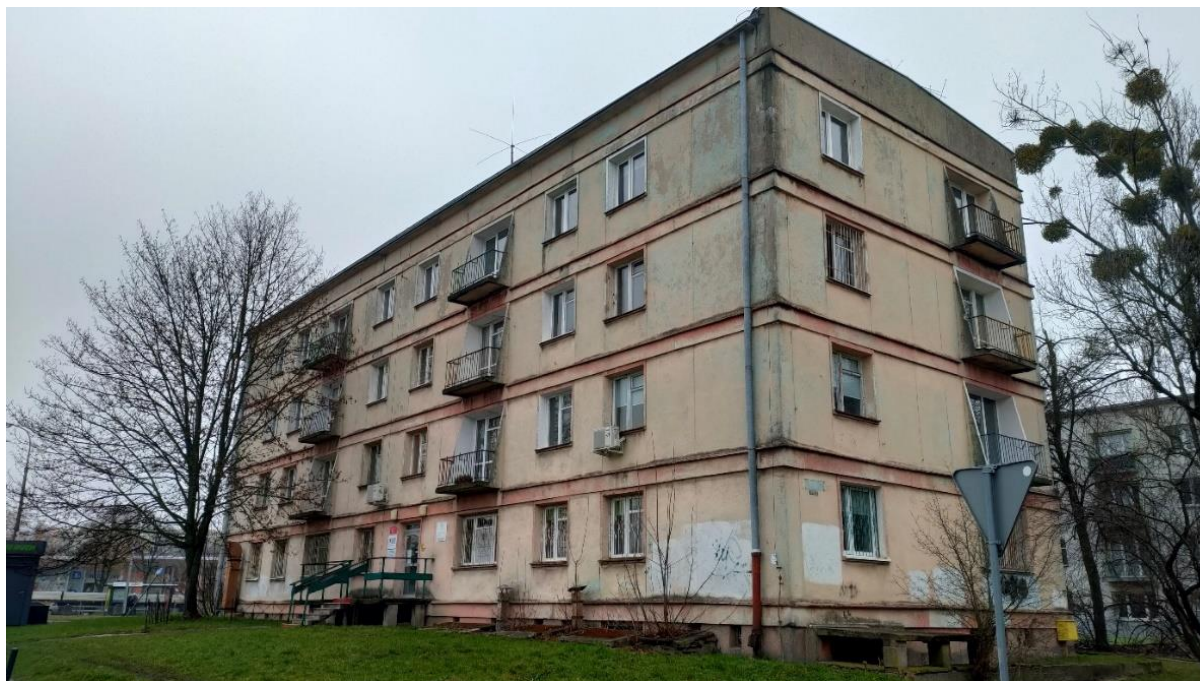
*Zdjęcie 1: Budynek w Łodzi o przeznaczeniu mieszkalnym, w parterze którego znajduje się publiczny zakład opieki zdrowotnej.*

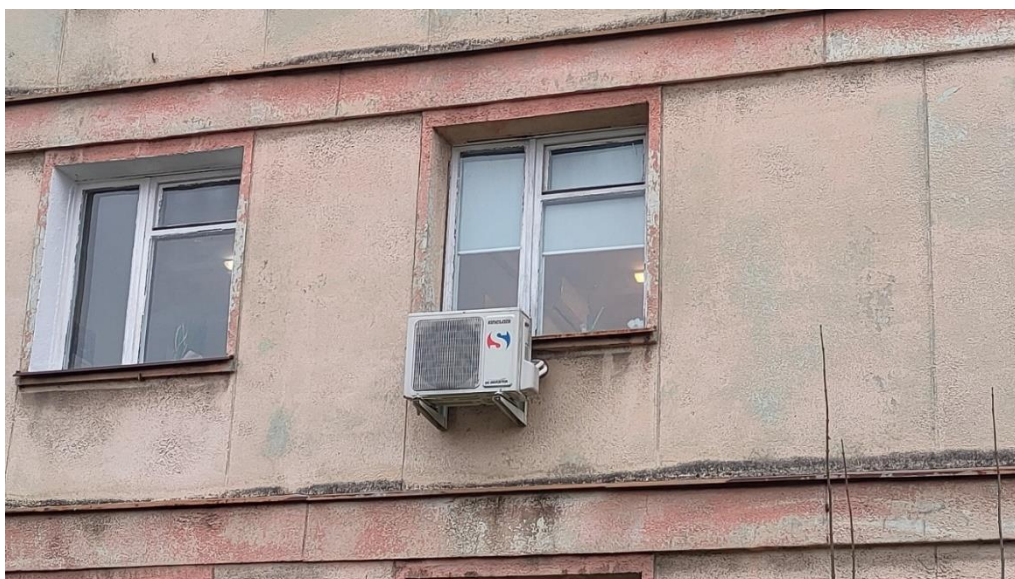
*Zdjęcie 2: Indywidualne urządzenie klimatyzacyjne (typu split).*

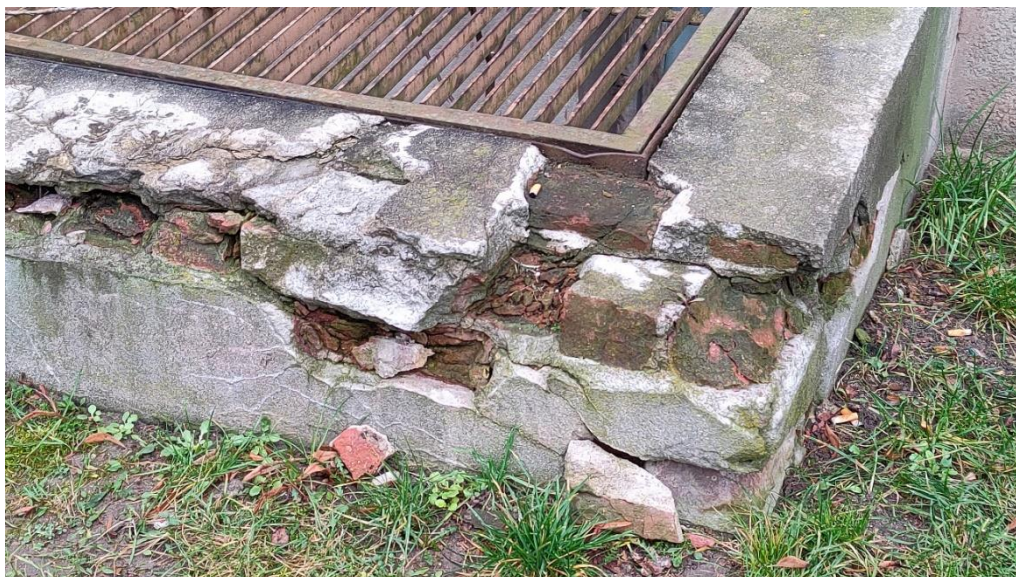
- Mury: degradacja okien piwnicznych i tynków ścian zewnętrznych

*Zdjęcie 3: Degradacja konstrukcji okien piwnicznych na skutek infiltracji wody i działania sił mechanicznych*
