## IO4 Przewodnik dla Profesjonalistów

| UP4GREEN CONCRETE - Podniesienie kwalifikacji specjalistów w zakresie zrównoważonych planów renowacji budynków z betonu | |
| Nazwa produktu | IO4 Przewodnik dla Profesjonalistów |

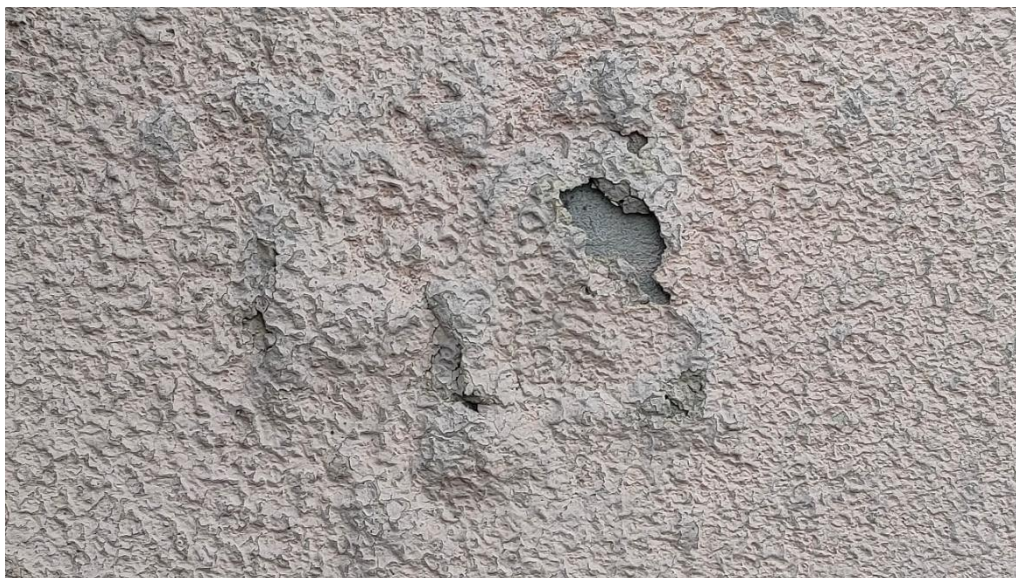
*Zdjęcie 4: Zniszczenia tynku ścian zewnętrznych z powodu jego cienkiej warstwy oraz wilgoci.*

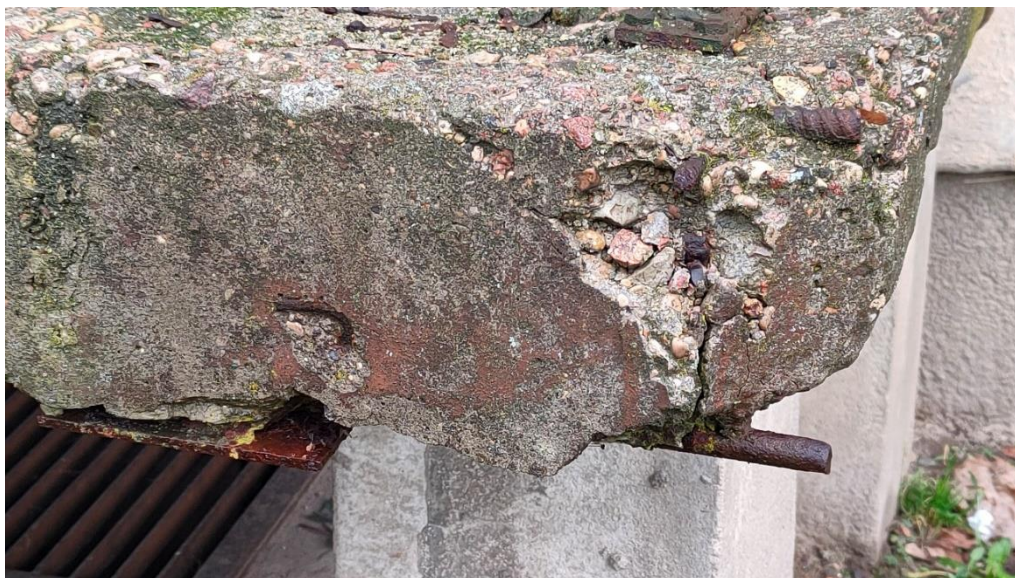
- Beton: mimo że betonowa konstrukcja nośna budynku nie wykazuje oznak uszkodzenia, betonowe ściany fundamentowe i ściany zewnętrzne wykazują oznaki infiltracji wody; wszystkie balkony i podest wejściowy do parterowego publicznego zakładu opieki zdrowotnej wykazują pęknięcia i ubytki oraz odsłonięte i skorodowane żelazo zbrojeniowe

*Zdjęcie 5: Platforma wejściowa z widocznymi ubytkami oraz odsłoniętym i skorodowanym żelazem zbrojeniowym*

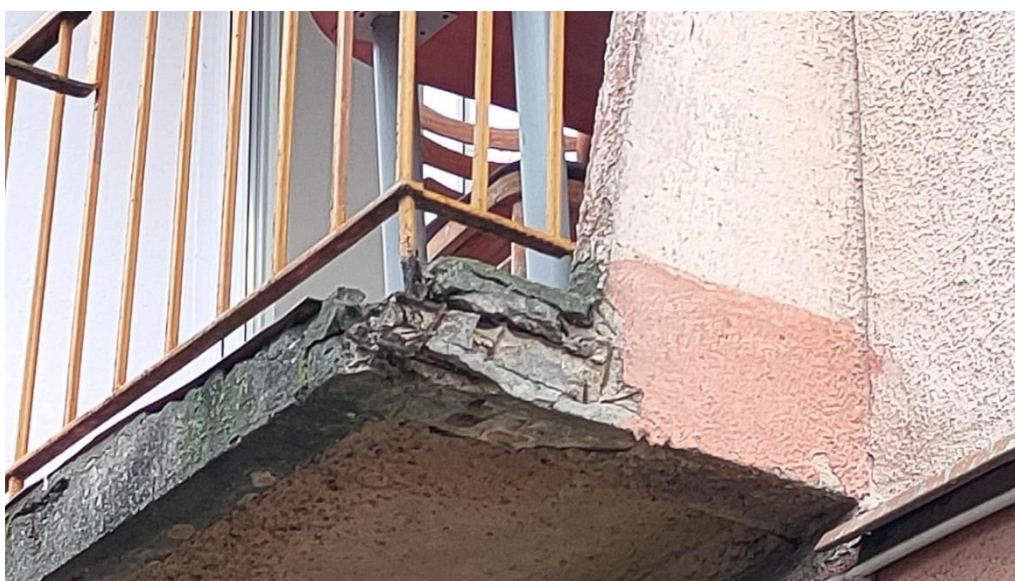
*Zdjęcie 6: Pęknięcia i ubytki balkonów oraz odsłonięte i skorodowane żelazo zbrojeniowe.*

- wykonanie ekspertyzy stanu technicznego balkonów i ich ewentualnej naprawy przez rzeczoznawcę
- naprawa lub wymiana uszkodzonych płyt balkonowych na nowe (w zależności od opinii rzeczoznawcy) lub decyzja o usunięciu balkonów

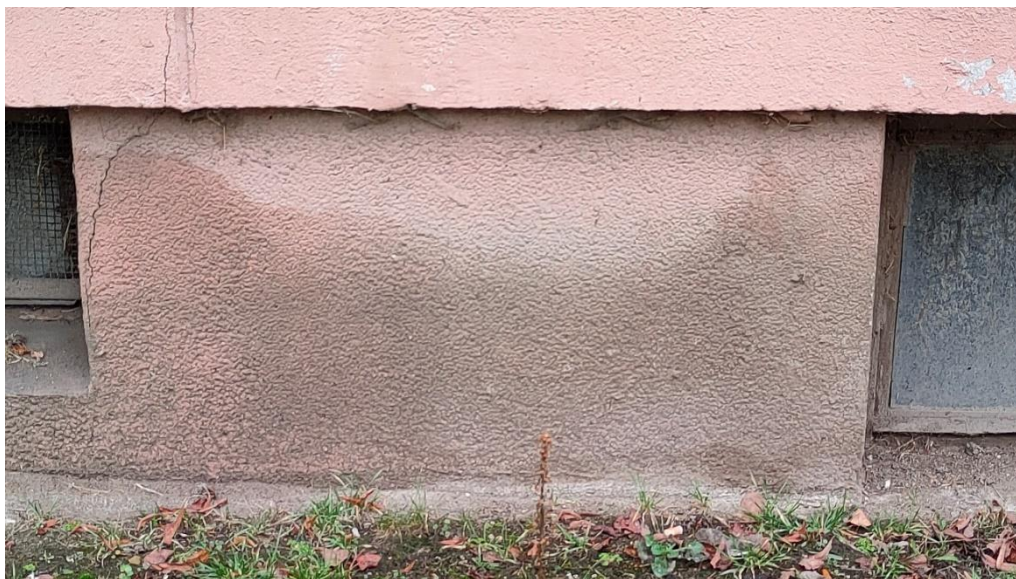
*Zdjęcie 7: Betonowa ściana fundamentowa wykazuje widoczne oznaki obecności wilgoci.*

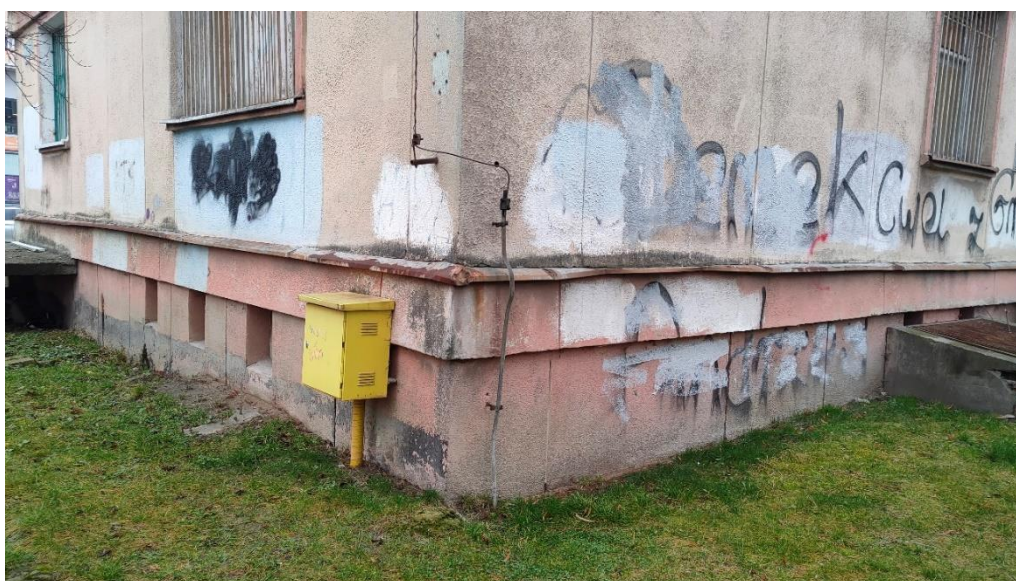
- Izolacja: brak izolacji zewnętrznej, jak również uszkodzenia obróbek blacharskich, co skutkuje problemami z wilgocią na zewnątrz i wewnątrz budynku, jak również niską wydajnością ogrzewania.

*Zdjęcie 8: Brak izolacji zewnętrznej i uszkodzenia obróbek blacharskich, co powoduje problemy z wilgocią wewnątrz i na zewnątrz budynku.*

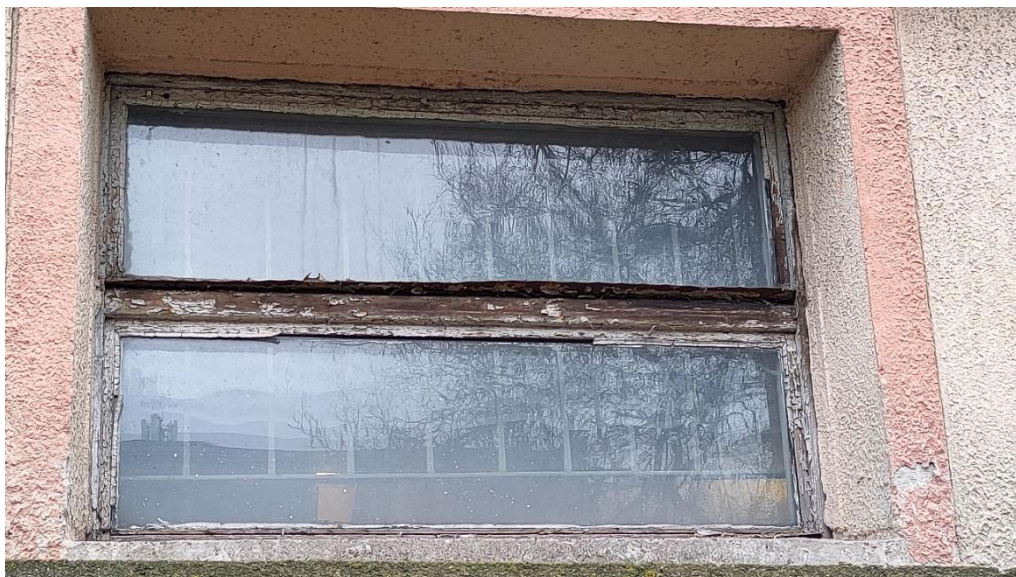
- Stolarka: stolarka okienna i drzwiowa oraz parapety są stare i mocno zniszczone, co skutkuje niską sprawnością grzewczą i zapewnia niezadowalający komfort życia

*Zdjęcie 9: Stare okno w wyjątkowo złym stanie, z łuszczącą się farbą i uszkodzeniami metalowych wykończeń, a wszystko to z powodu braku regularnej i właściwej konserwacji.*

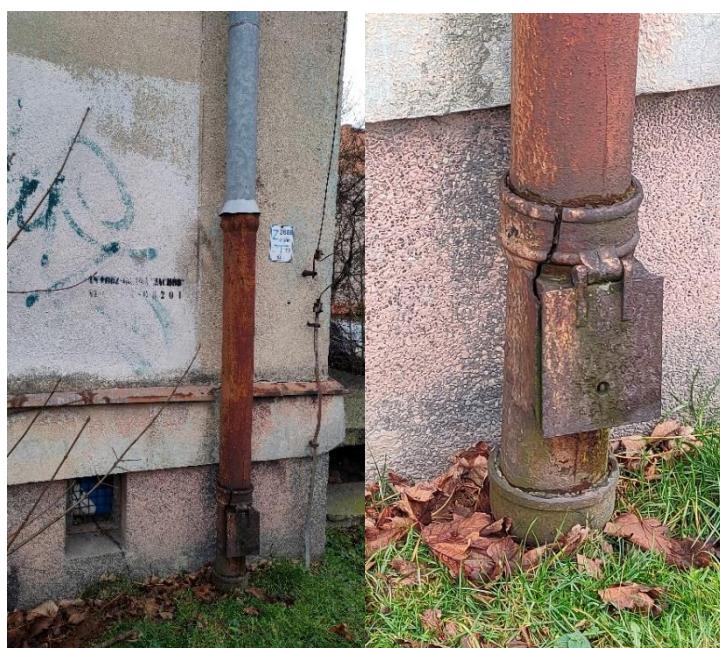
- Rynny, rury spustowe i odpływy: uszkodzenia powodujące przenikanie wody

*Zdjęcia 10 i 11: Uszkodzenie rury spustowej w wyniku działania mrozu lub siły mechanicznej, skutkujące zwiększoną penetracją wody przez ściany fundamentowe, a w konsekwencji - zwiększoną wilgotnością.*

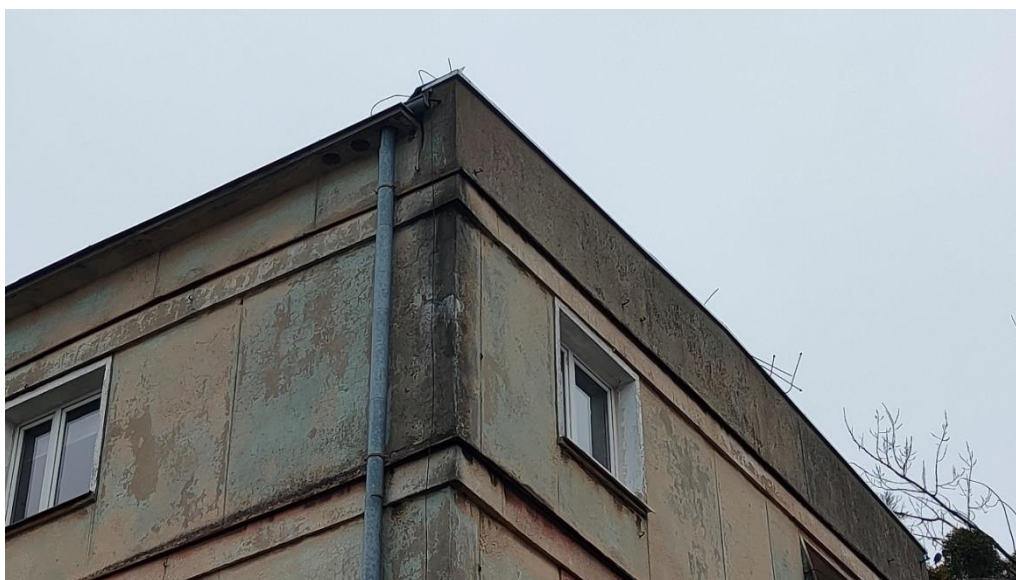
- Wilgoć i warunki atmosferyczne: występuje wilgoć wznosząca i atmosferyczna, prowadząca do następstw higrometrycznych w mieszkaniach; zimą mróz.

*Zdjęcie 12: Wilgoć spowodowana warunkami atmosferycznymi i ubytkami obróbek.*

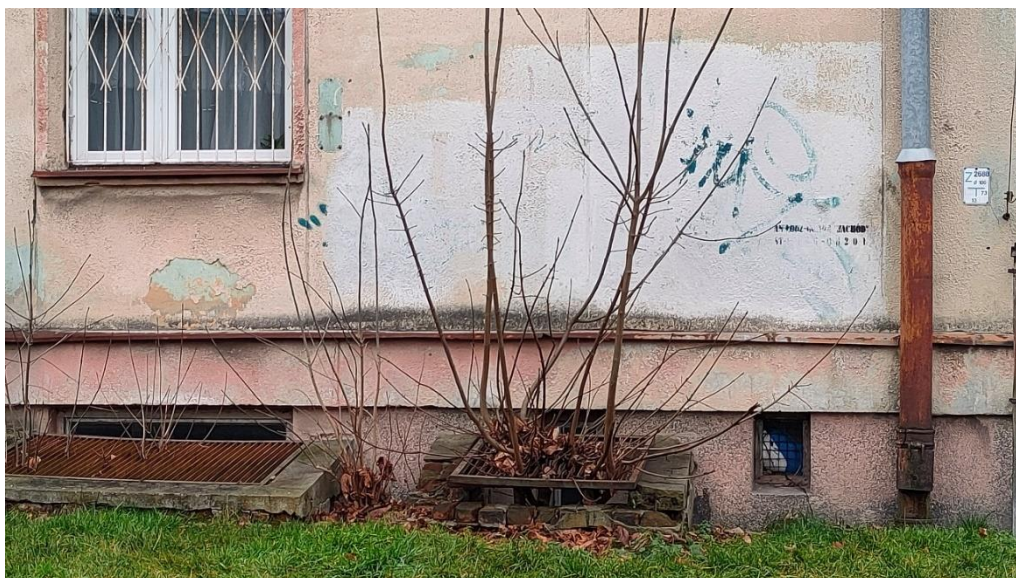
- Dzika roślinność: powodująca uszkodzenia i zawilgocenie fundamentów i ścian

*Zdjęcie 13: Samosiejki drzew i krzewów niszczące konstrukcje murowanych okien piwnicznych i umożliwiające penetrację wody w głąb murów.*

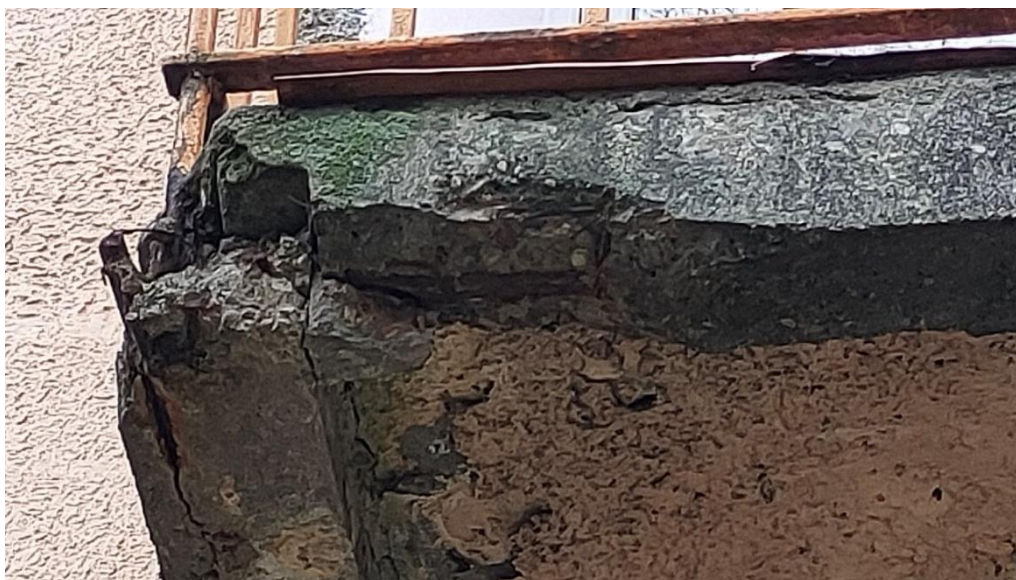
- Powstawanie pęknięć: w balkonach i jednym podejście wejściowym występują pęknięcia i ubytki oraz skorodowane żelazo zbrojeniowe

*Zdjęcie 14: Na balkonie widoczne są ślady odspojenia betonu na skutek zużycia oraz uszkodzone metalowe obróbki blacharskie, w większości narażone na infiltrację wody; gniazda żwirowe na skutek nieodpowiedniej mieszanki.*

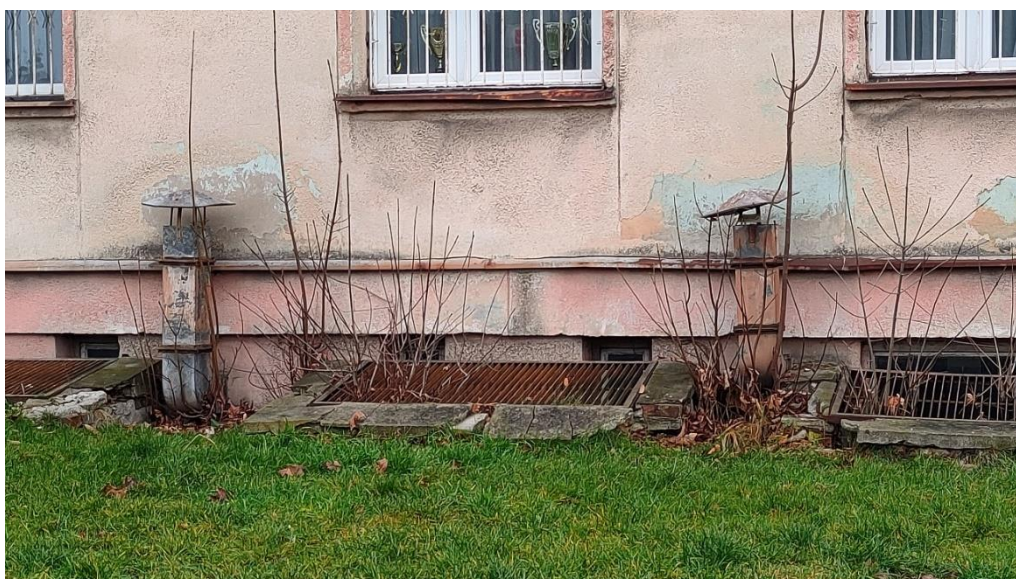
- Skuteczność wentylacji: system wentylacji jest stary, niewydolny i powoduje wzrost wilgotności wewnątrz budynku.

*Zdjęcie 15: System wentylacji jest przestarzały i wymaga przeglądu oraz wymiany.*
